トルコ・コジャエリ地震の震動距離減衰特性

熊谷組技術研究所 正会員 鈴木 猛康
 東京大学生産技術研究所 正会員 小長井 一男

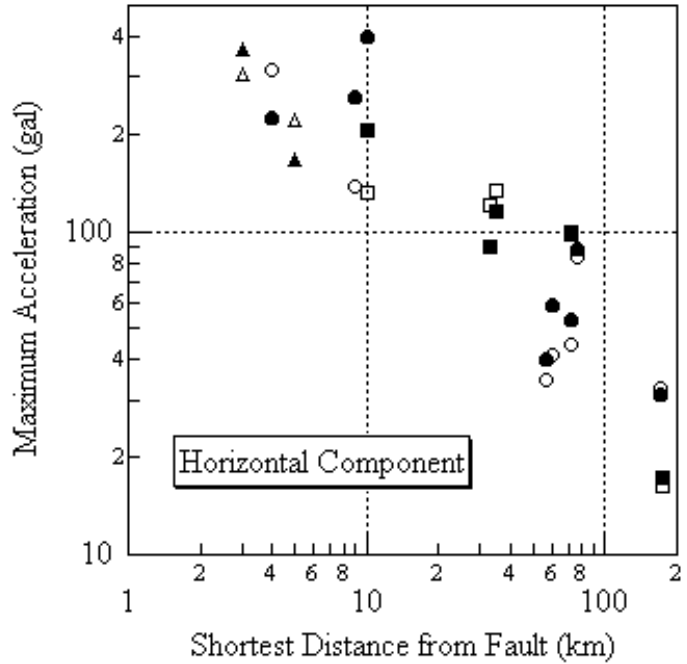
図 - 2 地震動の距離減衰特性

度値を、図のように仮定した断層からの最短距離との関係で図 - 2 にまとめた。図中黒塗りの印はNS成分を、白抜きはEW成分を示す。ここでまとめられた観測点が、比較的硬質地盤における加速度距離減衰特性を示すと考えれば、断層より50kmで60gal、30kmでも100gal程度であり、マグニチュードには加速度が小さく、また加速度の減衰が顕著であることがわかる。

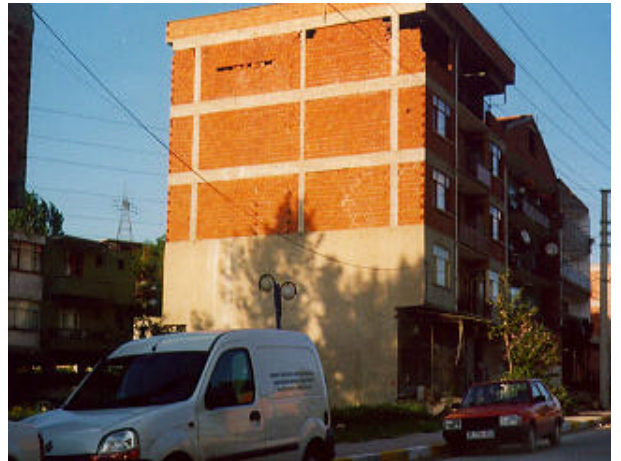
現地踏査は、東はBolu、北はKarasu、Kandila、南は、Boyalica、Orhangaziまで広域に実施した。Sakarya北の分岐点よりKandilaまではほぼ小高い山岳あるいは丘陵地である。Sakaryaの分岐点より5kmまでは煉瓦あるいはアドベ造の民家に軽微な被害が認められるが、これよりKandilaまでほとんど被害は見られず、Kandilaでは住民がそれほど大きな揺れを感じていない。KandilaよりKocaeli(Izmit)に南下すると、Kocaeliの郊外に入って初めて煉瓦造のアパートに被害が現れる(写真 - 1)。

写真 - 1 Kocaeli北部郊外の煉瓦造建物の被害

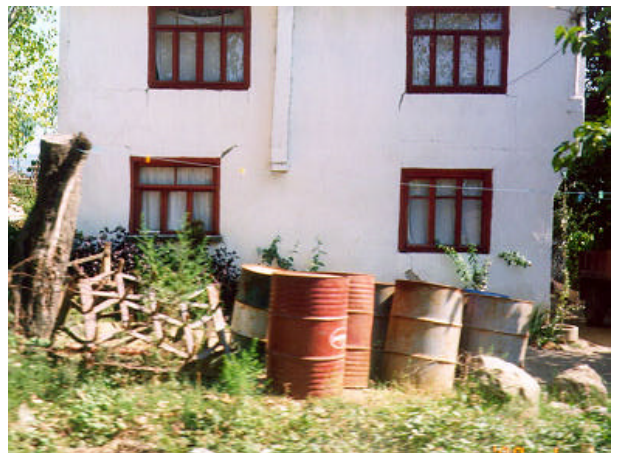
一方、Karamurselより南には急斜面があり、ここから小高い山岳地帯を経て、Iznik湖に至っている。Karamurselより10km南のKaraahmetliまでは、民家の壁にせん断クラックが入る程度の軽少な被害が認められるが(写真 - 2)、これより南ではまったく見られなくなる。

写真 - 2 Karaahmetliにおける民家の亀裂

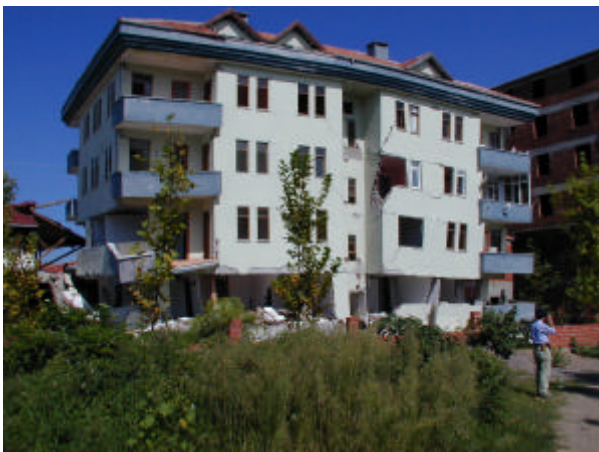
Sakaryaからその北の分岐点、ならびにKarasuに至る約50kmの区間の道路は、河川の後背湿地と谷間を通過する路線であり、所々で民家に被害が発生している。とくに黒海に面した町Karasuでは、写真 - 3のようにアパートの倒壊が発生しており、聞き取り調査によれば住民も激しい地震動を体験している。一方、東では、断層破壊の端部とされているDuzceにおいて、多数の建物が崩壊した(写真 - 4)。Duzce郊外には、大きな河川が流れており、水害によっていくつもの橋梁が流された形跡がある。Duzceはこの河川によって供給された沖積地盤上に形成された町と考えられ、断層破壊が近くで発生したのみならず、地震動の増幅が大きかったことが推測される。

写真 - 3 Karasuのアパート被害

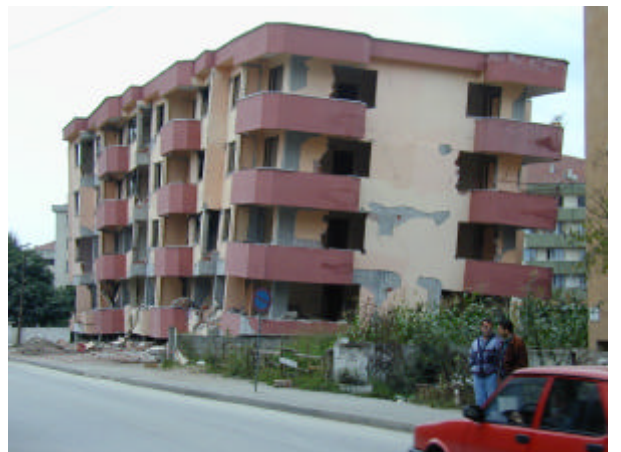
写真 - 4 Duzceのアパート倒壊
