## メキシコ地震震害調査報告

### A Summary Report on Earthquake Damage in Mexico

— The Earthquake of September 19, 1985 —

鈴木 猛 康\* Takeyasu SUZUKI

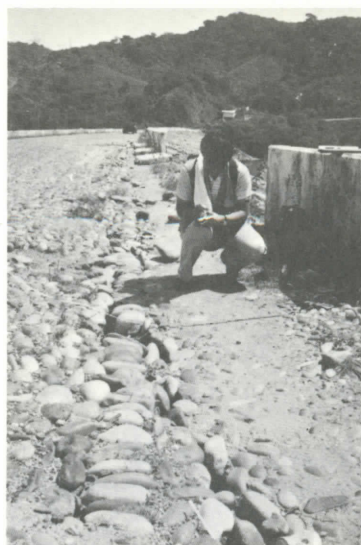
La Villitaダムの下流で地震時測量作業を行っていた作業員が、ダム軸が波のようにうねって変形し、堤頂を走行中の車のタイヤが浮上ったのを目撃している。ダムの右岸下流の発電所敷地内の岩盤（安山岩）上で最大加速度 125 gal が観測されているので、堤頂ではこれが増巾して 400 ~ 500 gal のレベルに達したと思われる。震源域にありながらLa Villitaダムの被害は軽度であって、ダム堤頂でダム軸に沿って長さ 150 m、深さ50cmの縦亀裂が発生し、センターコアの外側が約10cm沈下した程度であった（写真1）。のり面勾配が急（1 : 2.5）であるにもかかわらず、のり面は岩塊が乱れて多少の凸凹が生じたのみであった。

写真1 La Villita ダム堤頂の亀裂

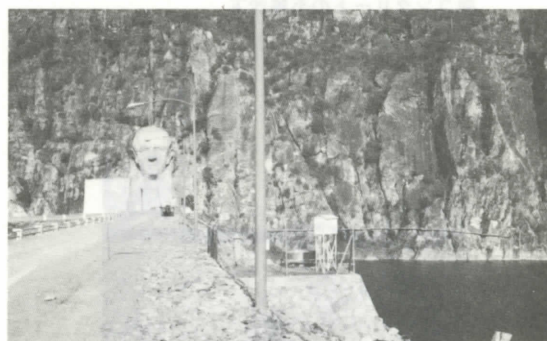
El Infiernilloダムの被害もほぼ同じ程度で、堤頂でコアに沿って深さ60cmの縦亀裂が入り、堤頂中央が両岸に対して相対的に約20cm沈下した。1979年の地震（M = 7.5）では数10cmの沈下が報告されているので、今回の被害はそれより軽微である。また地震前後でギ

写真2 El Infiernilloダム

ャラリーへの漏水量は変化していない。ダムの基盤は堅硬な玄武岩であり、岩盤上に散在する付近の民家の被害は極く軽いものであった。（写真2）

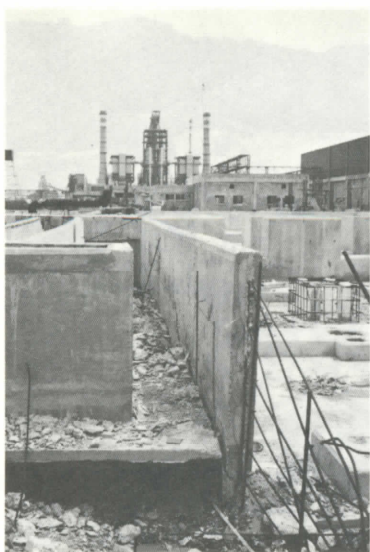
写真3 SICARTSA工業地区建設途上の日立造船屋土間コンクリートの不等沈下

液状化に至る所で発生し、P.M.T., 穀物ターミナル、PEMEX, FERTIMEXの建ち並ぶ波止場では、平均して8.5cmの沈下が生じた。図3の斜線部分は、FONDEPORTで調査した液状化発生地点を示している。工業地帯は湿地の軟弱土を掘削除去した後、1978年～1980年にわたって行われた水路建設の際に得られた良質の土砂で置換、埋戻して造成されたものであるが、土地造成工事の不備も相まって、液状化、不等沈下、震動による被害を受けたものである。写真3～5に、工業地帯における被害例を示す。

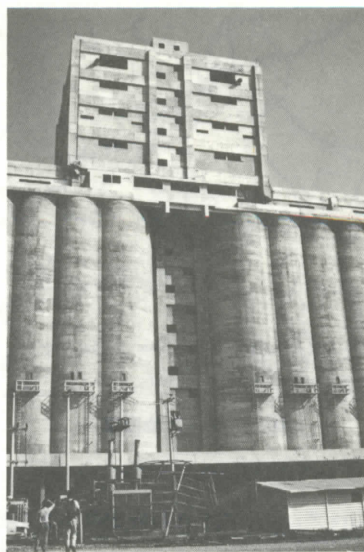
写真5 穀物サイロ上事務所の被害  
(事務所2階が押し潰された)

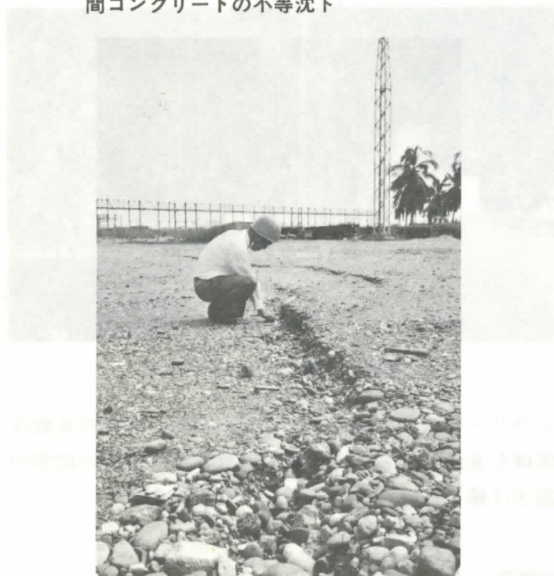
写真4 SICARTSA工業地区に発生した地割れ  
(N40°Eの走行で、海岸に向かって数kmにわたって走っている)

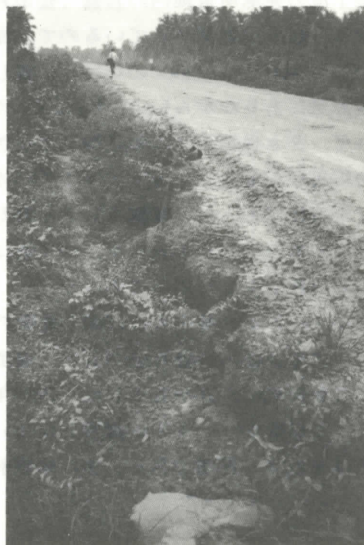
写真6 Playa Azulへ向う道路の斜面崩壊

Lazaro Cardenas市の西約18kmの海岸へ向う道路で、幅25cm、深さ50cmの縦亀裂が、のり面頂部で長さ80mにわたって発生していた(写真6)。湿地帯上に盛土をしたために生じた斜面崩壊であり、亀裂のさらに下部には大きな陥没が見られた。工業地帯では後述するクワテス橋の取付道路に最大幅130cm、最大深さ70cmの亀裂が約100mにわたって発生しており、路肩に大きな陥没が数箇所認められた。また島内で昔の河川の流路跡と思われる帯状沈下(段差約10cm)が見られた。

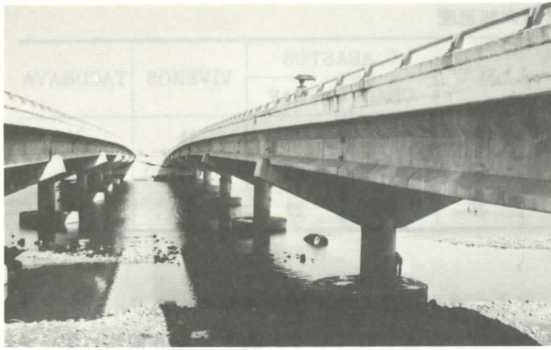
写真7 クワテス橋

していた。もっとも被害が大きかったのは、Lazaro Cardenas市と島の連絡橋で、パルサス川にかかっているクワテス橋である(写真7)。この橋は幅10.3m、長さ約180mの6スパンPC桁橋で、下部は直径約2mの円柱橋脚、基礎はウェル基礎と思われる。円柱橋脚頭部の断面変化部で圧壊が生じ、コンクリートが剥落して鉄筋が露出した(写真8)。橋桁は橋軸方向および橋軸直角方向に相対変位し、橋脚両側の落下防止工に亀裂が入り、桁端コンクリートの圧壊ならびに桁間の目開き等が生じた。

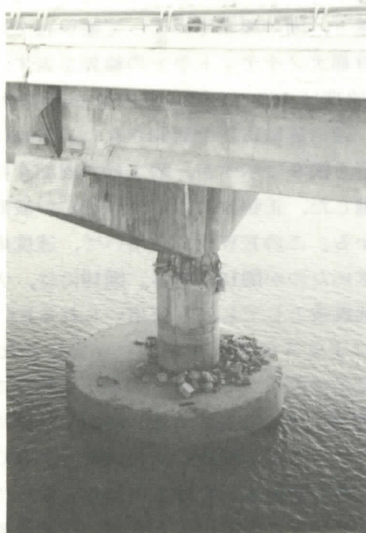
写真8 クワテス橋脚の圧壊

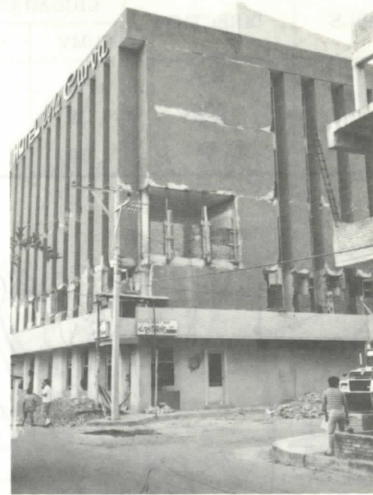
写真9 Lazaro Cardenas市街のホテル被害例

Lazaro Cardenas市の建築物被害状況はメキシコ市と全く異なり、2、3階建ての映画館や民家に全壊したものがある。また7、8階建てホテルの被害が、1～3階の低層部に集中しているのが特徴である(写真9)。

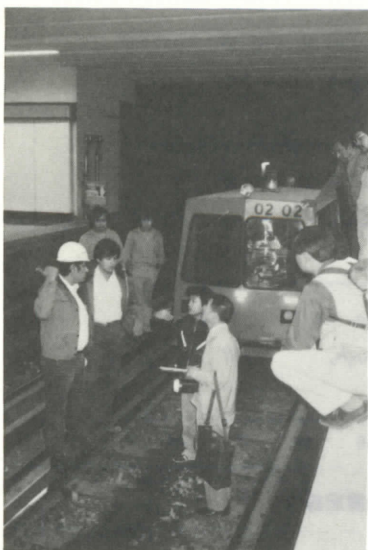
写真10 地下鉄トンネル内調査 (Centro Medico駅)

- (1) 駅部から遠ざかるほど、ヘアークラックの発生密度 (トンネルのひずみ) が減少する。
- (2) トンネル軸ひずみに換算すると、 $10^{-4}$ レベルに達する部分が存在する。
- (3) 構造的に問題となるひび割れは存在しない。

であり、予想通り上述したと同様なヘアークラックが認められた。クラックの発生密度は駅部に近いほど高く、平均すると15~20m間に1本の割合であった。またこの間では、換気孔設置に基づくトンネル断面変化部で、コンクリートの剝離が発生していた。

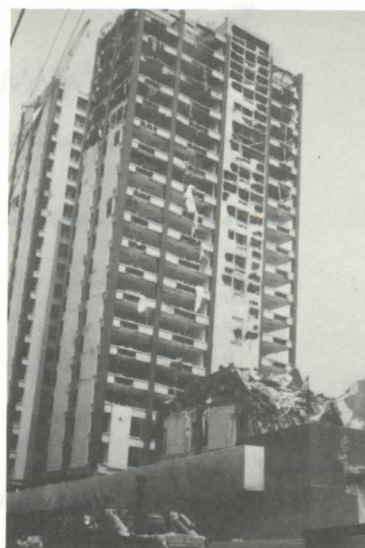
写真12 地下鉄Pino Suarez駅上の22階建鉄骨造ビルの倒壊 (倒壊したビルが隣りの14階建ビルを押し潰し、その1部が改札口で見られる)

被災理由については共振現象の他、建物の用途変更、既往の地震による損傷箇所の未補修や設計(構造)・施工のミス等が指摘されている。(写真11~15)

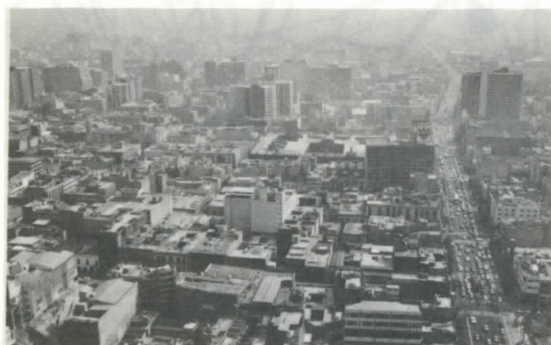
写真11 ラテンアメリカ塔 (41階, 181m) から市内展望 (倒壊したビルが点在している)

今回の被害の特徴は、10~20階程度の中高層ビルの倒壊が多発したことである。ほとんどがメキシコオリンピックに前後して建てられた近代的ビルであり、地盤がこれらの固有周期に近い卓越周期で、繰り返し揺れたために建物が共振し、1gに達するような大きな加

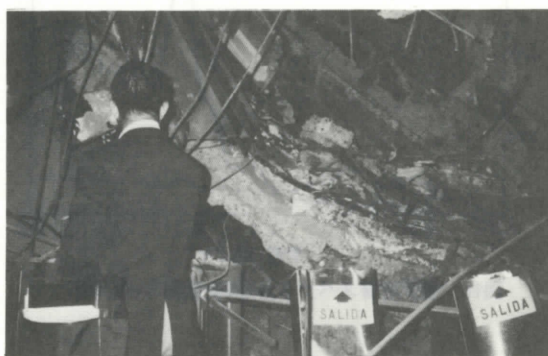
写真13 Pino Suarez駅改札口 (14階建ビルの梁, 床板)

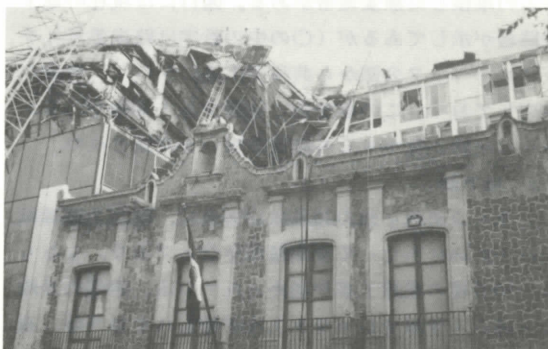
写真14 パンケーキ状崩壊の例

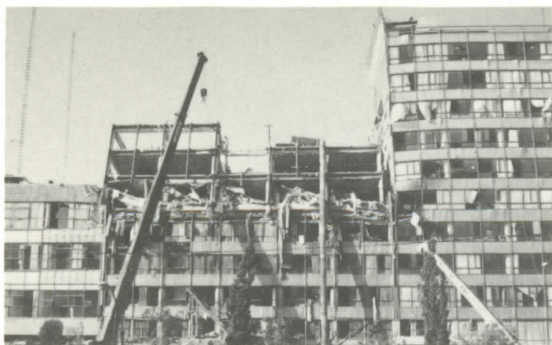
写真15 衝突によって倒壊したHotel de Carlo

速度が発生したと思われる。またすき間なく隣接した固有周期の異なるビル間での衝突による被害、軟弱地盤中の摩擦ぐいの支持力低下によるビルの倒壊、沈下が目下った。
