# トルコ・コジャエリ地震による交通施設の被害概要

Damage of Transportation Facilities in the Kocaeli Turkey Earthquake

Kawashima Kazuhiko Suzuki Takeyasu  
川 島 一 彦\* 鈴 木 猛 康\*\*\*  
Hashimoto Takao  
橋 本 隆 雄\*\*

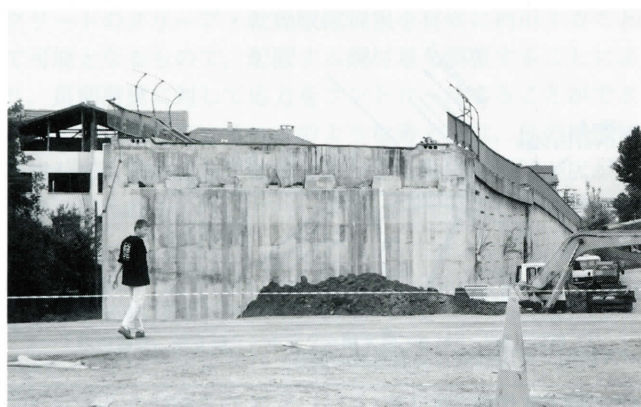
本橋を調査した9月7日段階では、すでに写真-1に示すように上部構造は撤去されており、A<sub>1</sub>、A<sub>2</sub>橋台と、P<sub>1</sub>、P<sub>3</sub>橋脚のフーチングの一部を残すのみとなっていた。写真-1、写真-2は、それぞれ、A<sub>1</sub>橋台、A<sub>2</sub>橋台を示したものである。

写真-1 Arifiye 橋 A<sub>1</sub>橋台

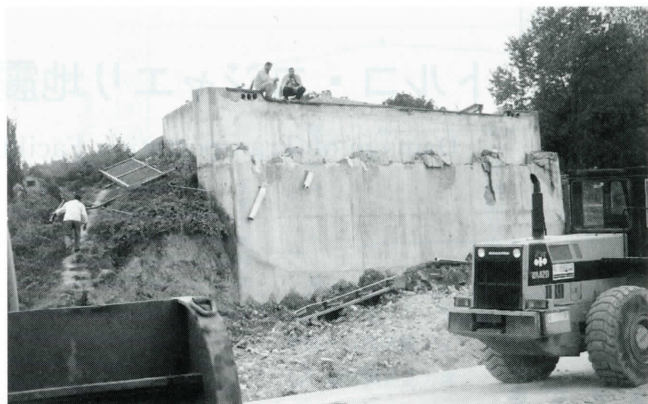
写真-2 Arifiye 橋 A<sub>2</sub>橋台

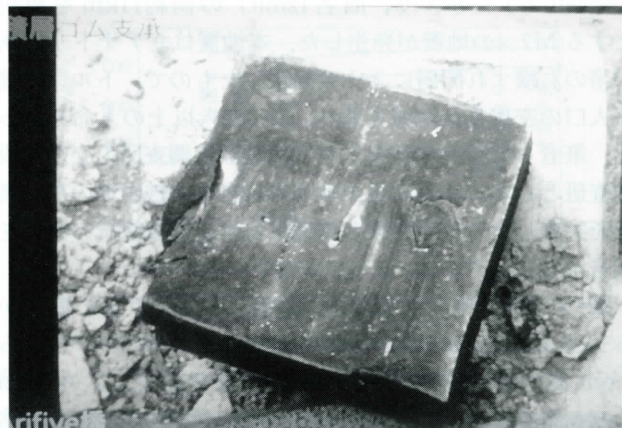
中央のP<sub>2</sub>橋脚のフーチングはすでに撤去されたため、すでに埋め戻しされていた。積層ゴム支承は写真-3に示すように30cm×30cm程度の平面寸法で、厚さは約10cmであり、上鋼板や下鋼板はない。固定、可動の区別があったわけではなく、おそらく、単にゴムパッド上に桁が設置されていたのではないかと考えられる。鉄筋のかぶり厚は、基礎、フーチングでは75mm、橋脚部では50mmである。コンクリート強度は、躯体コンクリートでは、30MPa、鉄筋強度（降伏強度）は420Mpa（以上）である。

写真-3 ゴム支承

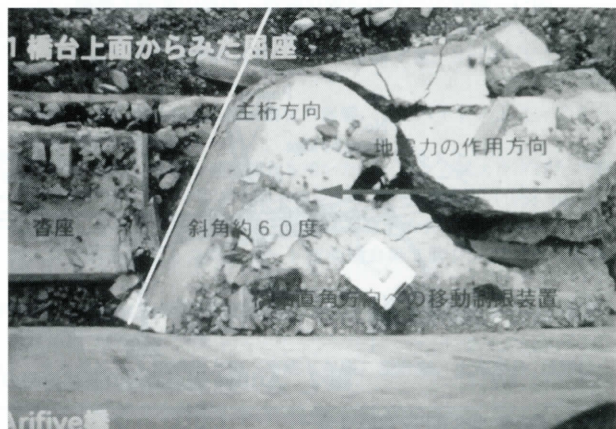
被害は、A<sub>1</sub>～P<sub>1</sub>間の桁はほぼ水平に、また、P<sub>1</sub>～P<sub>2</sub>、P<sub>2</sub>～P<sub>3</sub>、P<sub>3</sub>～A<sub>2</sub>間の3連の桁がいずれも桁の南端が落下する形で落橋した。A<sub>2</sub>橋台では、橋軸直角方向の鉄筋コンクリート製桁移動制限装置がボックス桁間と両側面（合計6個）に設置されていたが、東側側面の桁移動制限装置を除いて、これらが写真-4に示すように損傷していた。クラックの入り具合から見て、東から西方向に向けて大きな力が桁からA<sub>2</sub>橋台に作用したことがわかる。1個の桁移動制限装置には、3本ずつ5個所に計15本の鉄筋が橋軸直角方向面に配置されている。A<sub>2</sub>橋台上には数個のゴム支承が残されていたが、いずれも水平方向に残留変位を生じており、水平方向に大きな力を受けたことを示している。A<sub>2</sub>橋台側の裏込め盛土に大きな沈下は生じていない。これに対して、北側のA<sub>1</sub>橋台では裏込め盛土が約1m沈下

写真-4 A<sub>2</sub>橋台の桁移動制限装置の損傷

P<sub>2</sub>、P<sub>3</sub>、A<sub>2</sub>と断層から離れるに従い地盤の移動量は減少したと考えられるが、こうした断層変位が基礎に作用した結果、いずれの桁も橋台もしくは橋脚の端側から落下したのではないかと考えられる。A<sub>1</sub>橋台位置では橋軸直角方向の桁移動制限装置がほとんど損傷を受けていないのに対して、A<sub>2</sub>橋台側では西側に向かって桁移動制限装置に力が作用したのは、断層がA<sub>1</sub>橋台~P<sub>1</sub>橋脚間を横断した

ため、この間が開き、桁が単純に落下したのに対して、 $A_2$ 橋台では  $P_3 \sim A_2$  間の桁が  $A_2$  橋台と衝突し、このため橋軸直角方向西向きの力が作用したためと考えられる。

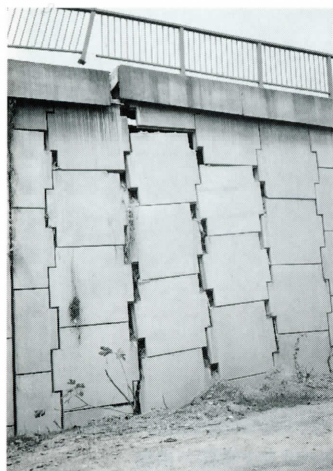
写真-5  
A<sub>1</sub>橋台側部  
テールアルメ  
の損傷

しており、側面のテールアルメ部においても写真-5に示すようにコンクリートブロックが大きくゆがみ、大きな相対変位が生じたことを表している。ただし、A<sub>1</sub>橋台では橋軸直角方向の移動制限装置にはそれほど大きな損傷は生じていない。

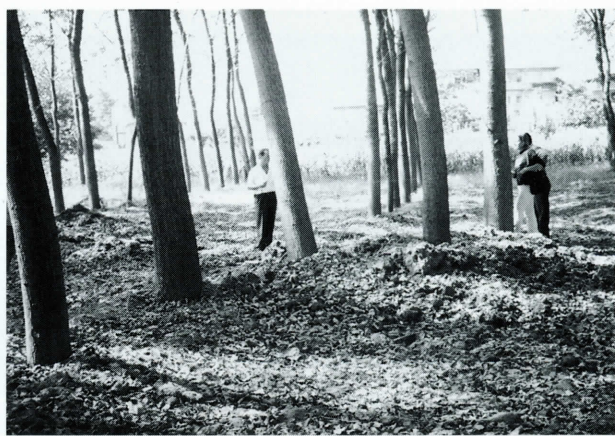
写真-6 ポプラ林で確認された断層のずれ

下水道管に損傷をもたらした断層を東側にたどっていくと、数軒の家屋に損傷をもたらした後、トウモロコシ畑を抜け、ポプラ林に入っていく。ポプラは数列にわたり整然と植えられていたが、この列が写真-6に示すように、断層によって切断されていた。断層変位を計測すると、ある列では3.5m、その隣の列では4.3mであった。また、下水道管を横切った断層を西にたどると、やがて高速道路を浅い角度で横断するが、その手前では排水用の直径1.4mのコンクリート製ヒューム管が写真-7に示すように軸線直角方向にずれていた。この移動量を計測すると、3.6mであった。こうした点から見て、本橋周辺では3.5~4.3m程度の断層変位が生じたことは確実である。

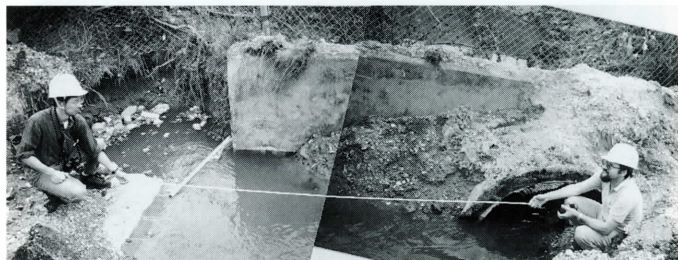
写真-7 断層による配水管のずれ

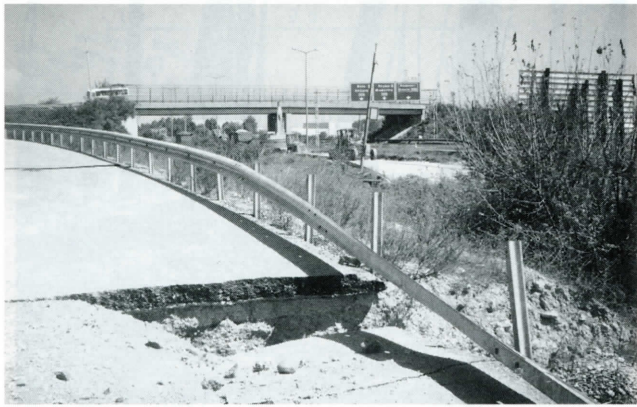
写真-8 No.1 橋梁（手前左から右橋台にかけ断層が走っている）

落橋した Arifiye 橋周辺で図-2 で No.1, No.2 ならびに No.4 で区別したオーバースパス橋梁の調査結果をまとめる。まず、図の最も東側に位置し、Toyota 合併自動車工場（TOYOTA SA）と Toyota 病院の中間に位置する写真-8 の 2 径間単純のオーバースパス（No.1 橋梁）では、橋の西側 50m 程度から南側の橋台付近を断層が通過した。この橋は Arifiye 橋と同じく壁式橋脚を採用し、積層ゴム支承によって支持されている。側道がなく本線部だけを横断するため 2 径間となっている。上部構造はプレキャスト U ビームを 4 本並べた形式となっている。

橋本体には地震動による損傷は特に認められない。これは橋脚高さが約 5 m と低く、両端を橋台で拘束された構造形式のため、橋としての振動が生じにくかったためと考えられる。地震により積層ゴム支承には写真-9 に示すように橋軸直角方向（南西側）に向かって最大 5 cm 程度の残留変位が生じていた。これは、本橋が断層の北側に位置したため、橋脚が橋軸直角方向（北東側）に移動した結果、積層ゴム支承にはこれとは反対方向の残留変位が生じたと考えられる。なお、No.1 橋梁の南側取付け道路の盛土が断層で寸断されたほか、南側の橋台では前面の押さえ盛土が沈下し、橋台側部の被覆コンクリートが剥離した。

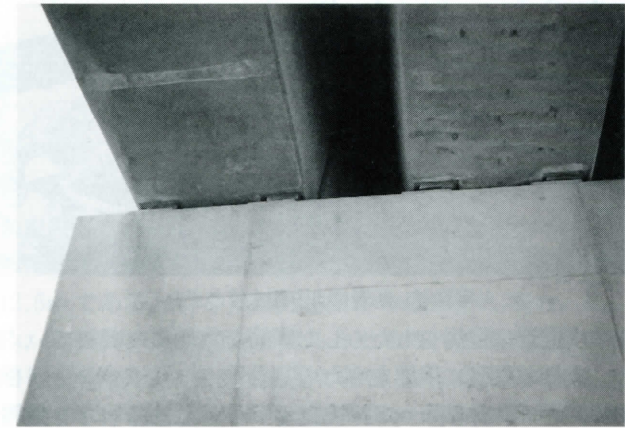
写真-9 桁の残留変位を表すゴム支承（No.1 橋梁）

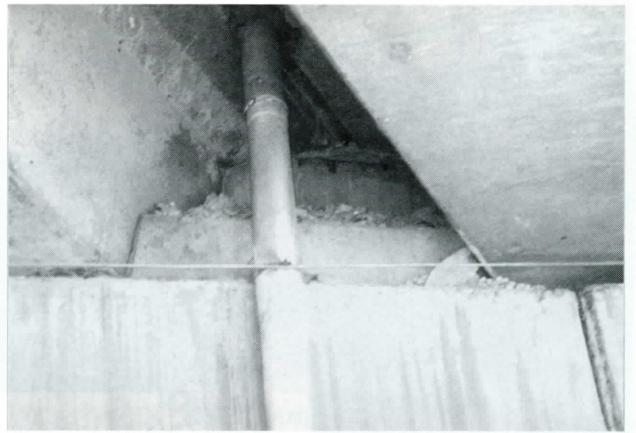
写真-10 No.2 橋梁の橋台支承部の損傷

（No.2 橋梁）は、上部構造がプレキャスト U ビームを 5 本並べたもので、南側に側道があるため、本線部 2 径間＋側道部 1 径間の計 3 径間単純橋となっている。損傷は全体として軽微であるが、北側の橋台（ $A_1$ ）において写真-10 に示すように前面のパラペットが壊れ、このコンクリート片が橋軸直角方向の移動制限装置上に散乱しており、桁が  $A_1$  橋台に衝突したことを示している。本橋梁でも No.1 橋梁と同様に、橋脚上の積層ゴム支承が桁とともに 2～3 cm 程度橋軸直角方向に移動したが、移動方向は東側であり、橋脚が相対的に西側へとずれていることになる。No.1 橋梁では断層は橋梁の南を走っており、No.2 橋梁では断層が橋梁の北側を走っていることから、断層より北では全体的に地盤が東へ、逆に断層より南では全体的に地盤が西へと移動したと推定できる。

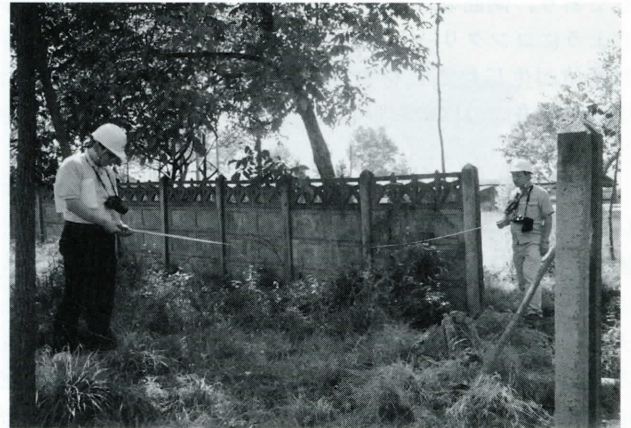
写真-11 地震断層によって水平移動したフェンス

No.2 橋梁から約 100m 離れた位置（高速道路の北側）に Arbas 自動車工場（Arbas Arac Kadlama Fabrikasi）があるが、この敷地の南西コーナーにあるコンクリート製フェンスが写真-11 に示すように地震断層によって右横ずれで移動した。移動量は 4.3m に達する。この断層はさらに西進し、軍用地の西側境界にあるコンクリート製壁を突き抜け、トウモロコシ畑につながっている。この先、断層はさらに西進し、後述するように鉄道線路を横断して軌道に被害を与えた後、前述したポプラ林（ここでの移動量は 3.5～4.3m）を経由して落橋した Arifiye 橋に達している。

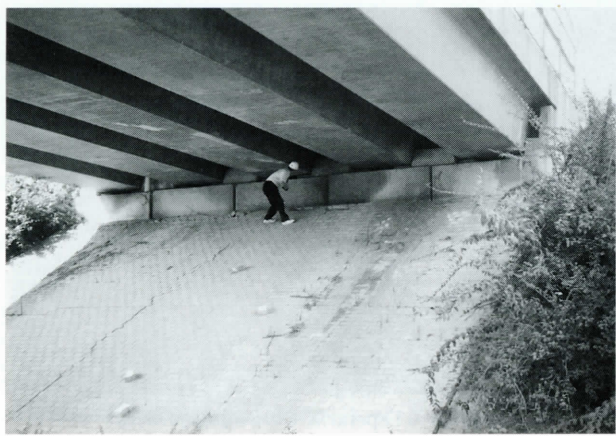
写真-12 No. 4 橋梁の損傷

ビームを5本並べた3径間単純橋である。この橋梁ではNo. 2 橋梁と同様に橋台において前面のパラペットが壊れた以外は、目立った被害は生じていなかった。イスタンブール方面行きの車線（北側の車線）に、幅5 mm程度のクラックが道路を横断するように生じており、橋台前面の盛土斜面のブロックにも同様にクラックが生じていた。図-2よりわかるように、この橋の東を断層が斜めに横切ったため、No. 3～No. 4 橋梁の間では道路の補修が必要となった。調査時点ではイスタンブール行きの車線の補修を終えており、この車線を対面通行として利用し、アンカラ行きの車線（南側の車線）で舗装の打替え工事が行われていた。

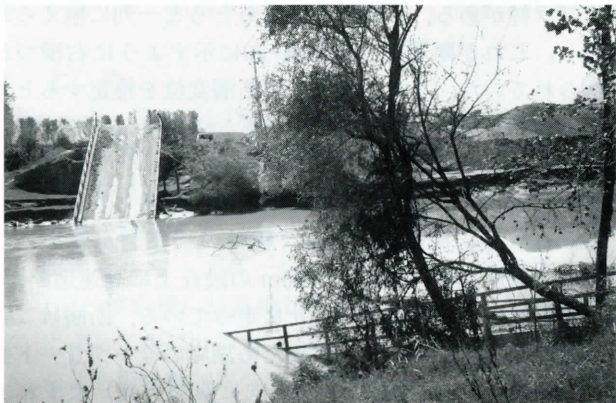
図-2のNo. 4 橋梁から南下し、Sakarya 川を横断する道路橋 (No. 5 橋梁) である。写真-13に示すように、橋の中央部は完全に水没し、兩岸の2径間部分だけが岸側を上、川側を下に大きく傾斜するという特異な被害を生じた。川幅から推定すると、4径間（もしくは3径間）単純橋と推定される。北側の橋台（A<sub>1</sub>橋台）位置では、写真-14に示すように桁は川下側（東側）に約3 m移動した位置で落下している。A<sub>1</sub>橋台における桁かかり長は60cmである。兩岸の橋台を結ぶ位置に相当するあたりに流木がたまった箇所が3箇所あり、おそらくこれが転倒した橋脚の位置ではないかと考えられる。

写真-13 No. 5 橋梁の落橋

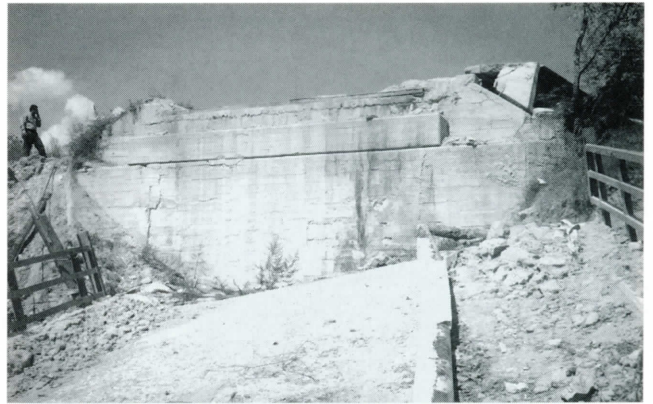
写真-14 No. 5 橋梁 A<sub>1</sub>橋台と落ちた桁

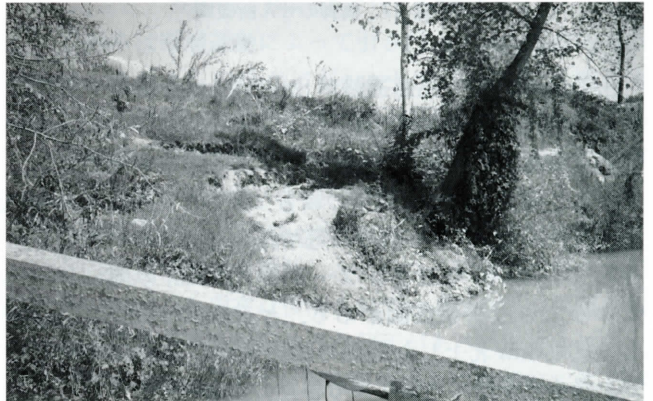
川の左岸側（北側）に沿って断層が通過しており、これが写真-15に示すようにA<sub>1</sub>橋台の背面あたりを直撃している。この断層に伴う地盤の変位により、橋台に対して橋脚

写真-15 左岸堤防下部を通過する地震断層

が川下側（東側）に引き倒された結果、桁が落下したと推定される。

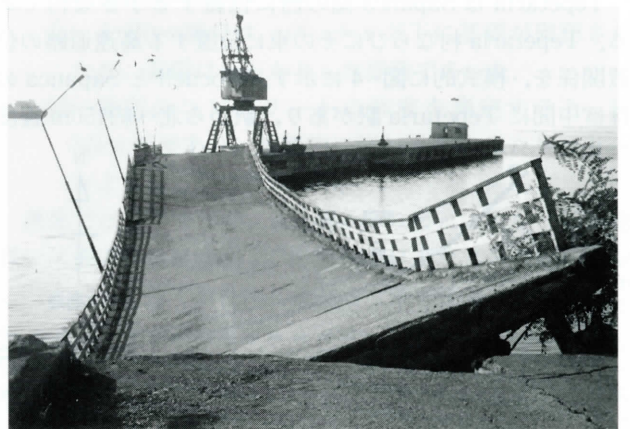
道路ではないが、橋梁の被害ということで、ここに示しておく。本橋は、KocaeliにあるSEKA製紙工場の栈橋に連結するコンクリートスラブ橋であり、写真-16に示すように全体で約30径間程度が2 m以上沈下した。橋脚は直径800mmの円形断面で、海面付近から下は鋼管杭となっている。主鉄筋は径30mmの丸鋼で、帯鉄筋としては径10mmの丸鋼が150mm間隔で配置されていた。橋脚の上部は桁と剛結されている。

写真-16 SEKA 製紙工場栈橋への連絡橋

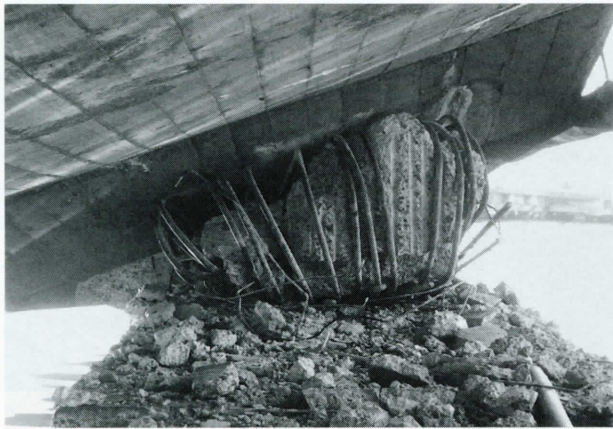
地震により、岸側に近い11径間部分で、写真-17に示すように、橋脚の中間高さでせん断破壊が生じた。せん断耐力の不足と考えられる。なお、本橋の周辺では、断層運動の痕跡は認められない。

写真-17 橋脚のせん断破壊

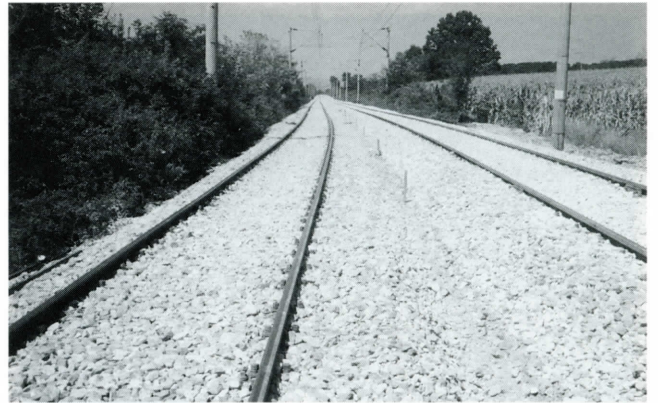
写真-18 Tepetarla での鉄道線路の湾曲

の位置において、1.5m 程度盛土をした上に軌道が設置されていた箇所を断層が横断し、線路の湾曲が生じた。航空写真から判断すると、湾曲の大きさは3 m 程度と考えられる。調査時点 (9月9日) ではすでに大きな湾曲は修復されていたが、まだ、写真-18に示すように300m 程度の区間にわたってゆっくりとした湾曲が残されていた。線路の両側には断層の動きがはっきり残されており、これが断層運動によって生じた損傷であることは間違いない。断層の向きはほぼ EW であり、線路の方向は N30°W であることから、断層は約60°の角度をもって線路を横断したことになる。写真-19は地震後に撤去された枕木を示したものである。レールの蛇行の半波長は4 m 程度であり、したがって、8 m 程度の波長でレールの蛇行が生じたと推定される。

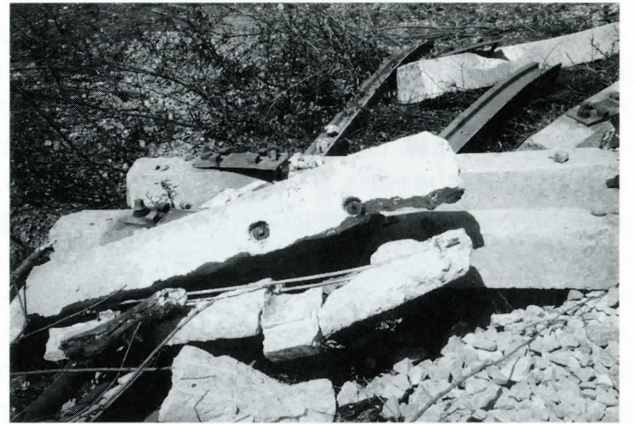
写真-19 撤去された枕木

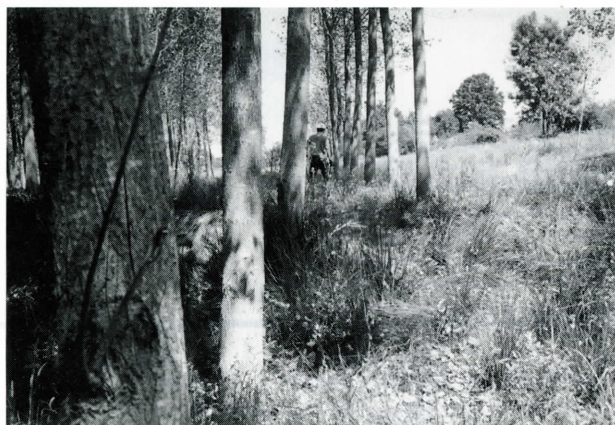
線路から断層を西方向にたどると、約150m 離れた位置にポプラ林がある。ここでも木はもともと一列に植えられており、これが断層により写真-20に示すように右横づれに切られていた。このずれ量から断層変位を推定すると、水平変位が2.5m であったほか、さらに断層の南側は約1 m 沈下していた。

写真-20 ポプラ林を横断する地震断層

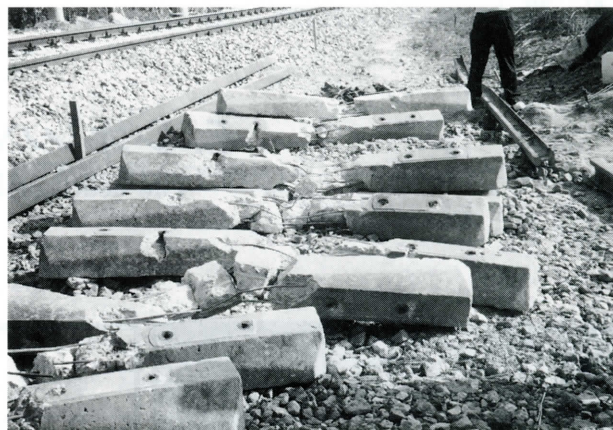
Arifiye 橋の北東約500m の位置では、Arifiye 橋を落橋させたと同じ断層が鉄道を横断した。線路はほぼ南北方向で、これにほぼ東西方向に断層が線路を横断している。補修後もレールは約100m にわたって1.8m 程度蛇行しており断層運動によって生じた食い違いをとりあえず100m 区間にわたって吸収する形で復旧したことを示している。調査した時点（9月8日）では、架線の支持ポール位置の移動が行われていた。軌道横には撤去、取り替えられたレールや枕木が残されていた（写真-21）。

写真-21 撤去されたレールと枕木
