平成 30 年北海道胆振東部地震の被害調査について

山梨大学 スマート社会基盤創造研究ユニット

宮本 崇

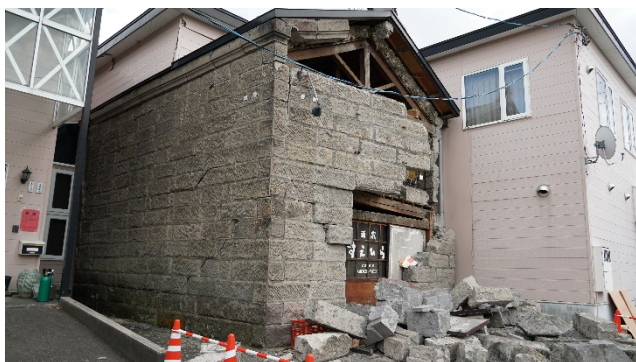
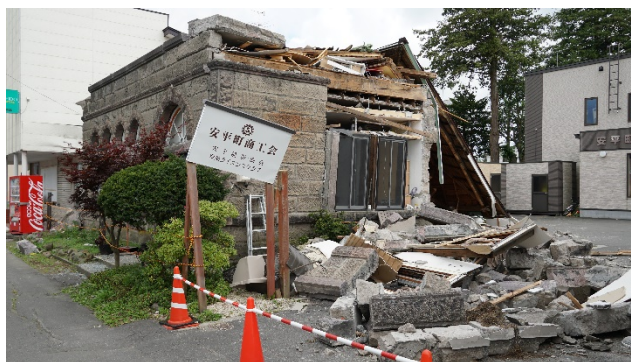
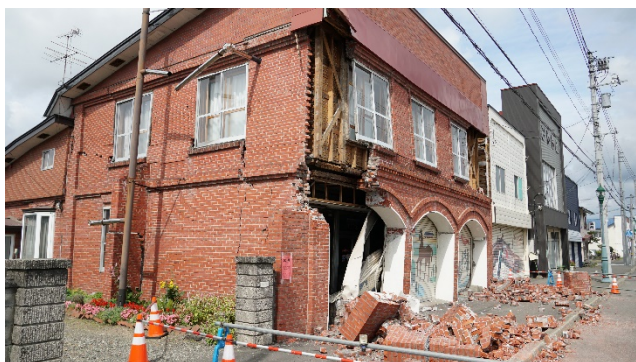
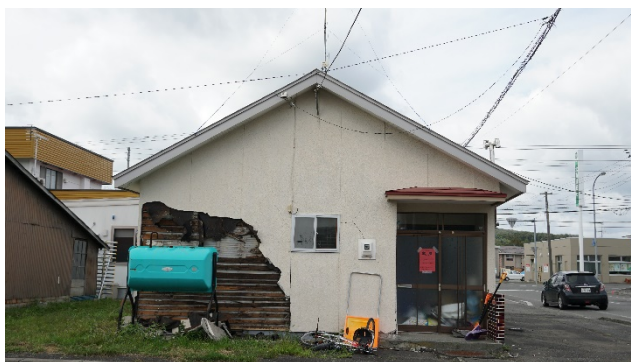
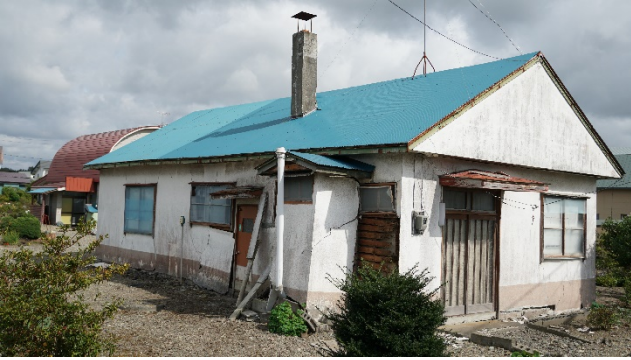
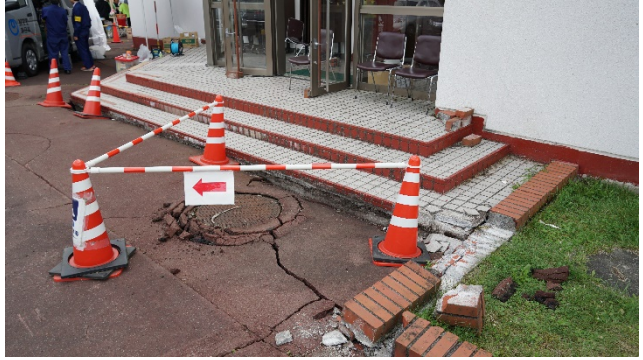
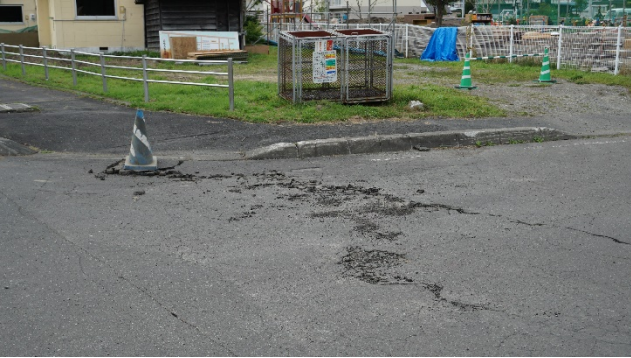
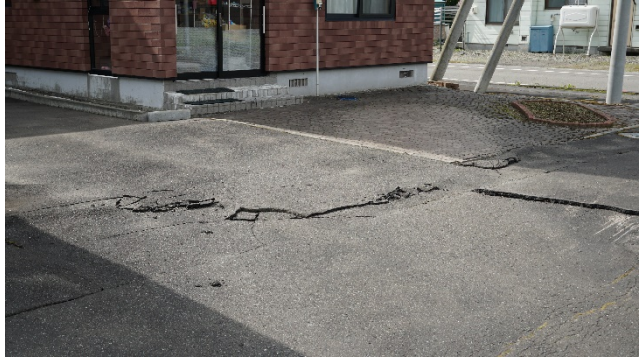
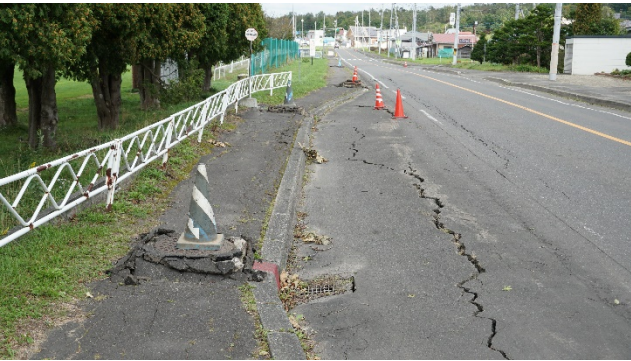
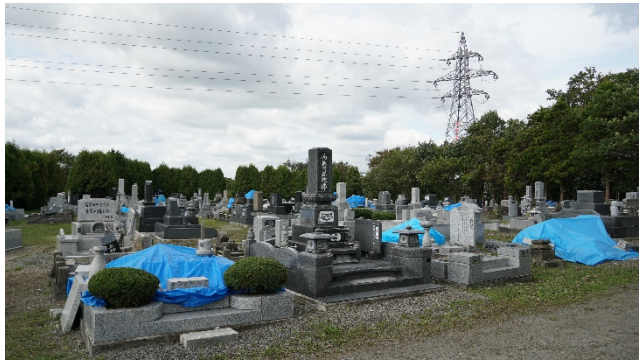
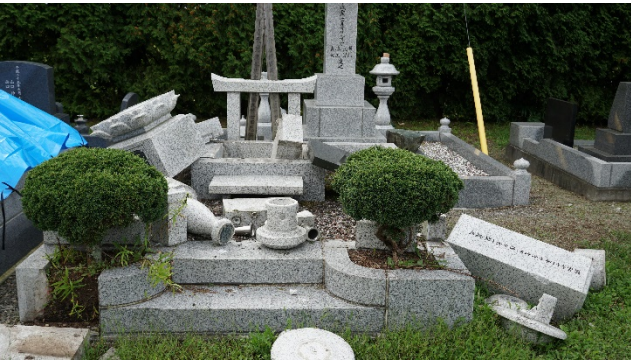
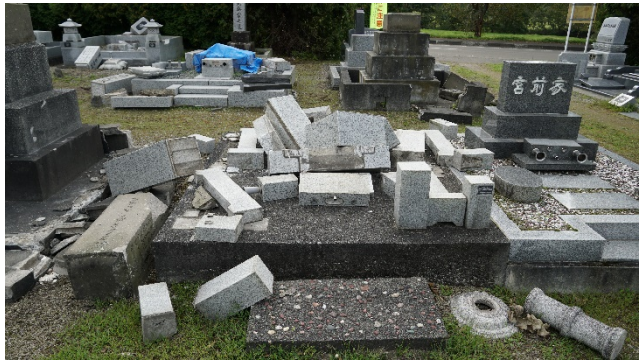
安平町早来駅の周辺では、組積造の建物が崩壊するなどの被害が複数確認された他、基礎が破壊するなどの理由から応急危険度判定により「危険」とされた建物が複数存在していました。また、道路のあちこちに陥没や亀裂などの被害が確認されました。

早来駅から南西約3.5kmに位置する遠浅墓地では、目算で6~7割ほどの墓石が転倒しており、多くは、フーチングから上が台座ごと壊れる大きな損傷形態をしていました。

写真1 安平町 早来駅周辺と遠浅墓地の被害状況

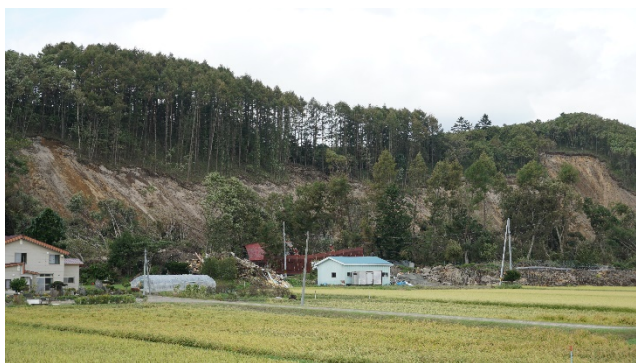
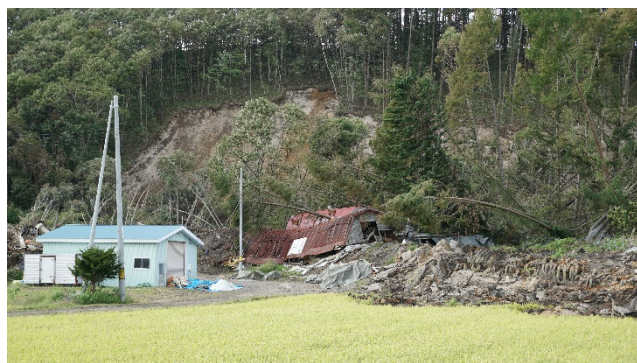
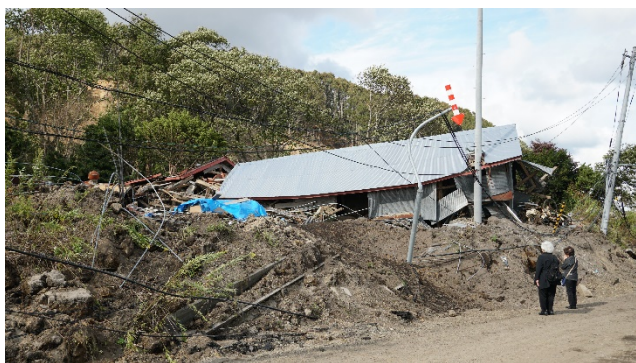
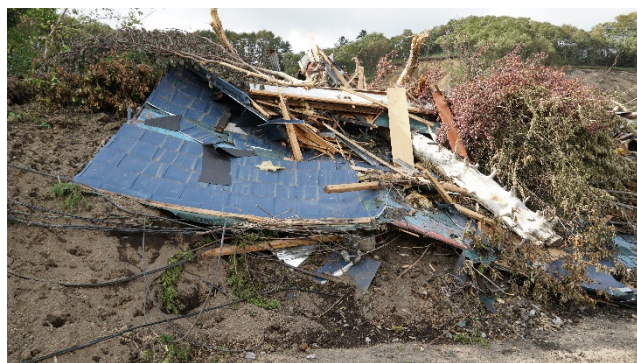
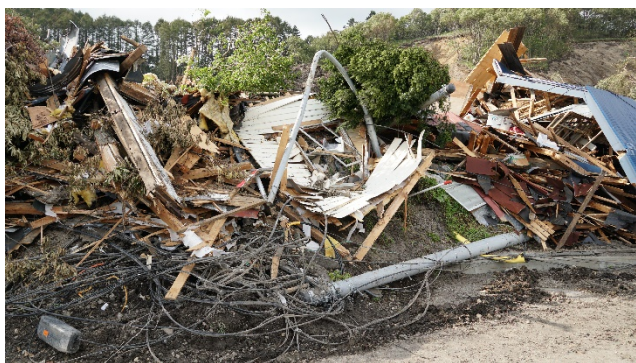
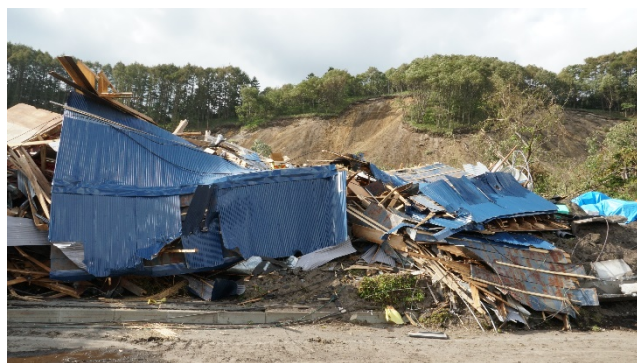
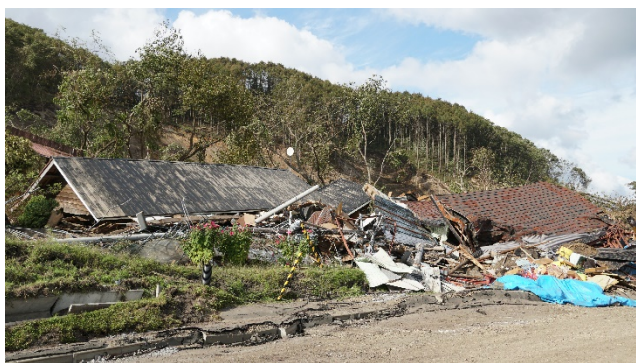
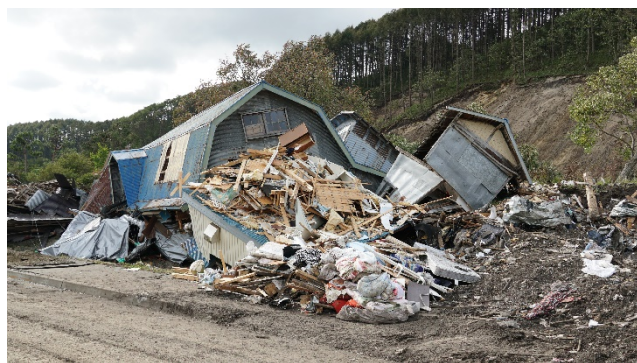
厚真町役場周辺では、大規模な斜面崩壊が甚大な被害の原因をもたらしています。調査時点で通行止めとなっていますが、本調査で確認した吉野地区以外にも多数の地区で大きな被害が生じており、先行の調査結果では詳細に調査が行われています⁷⁾。

写真2 厚真町 吉野地区における被害状況

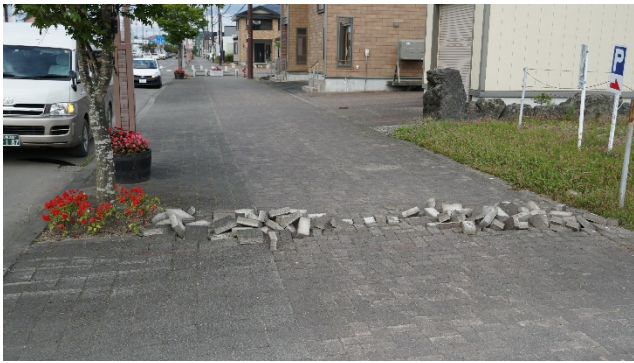
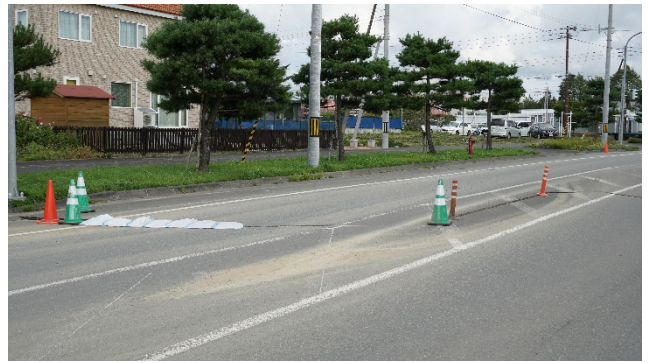
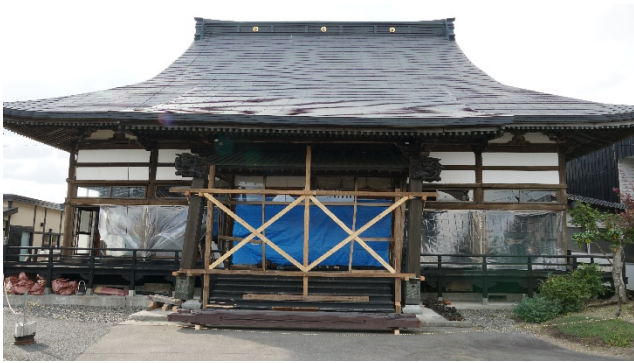
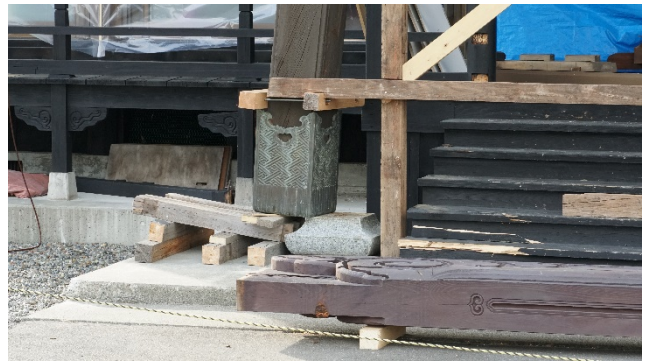
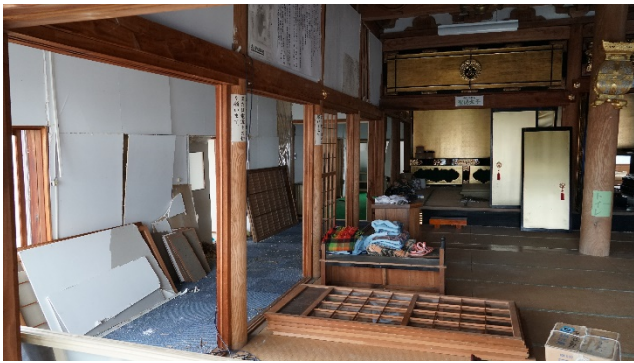
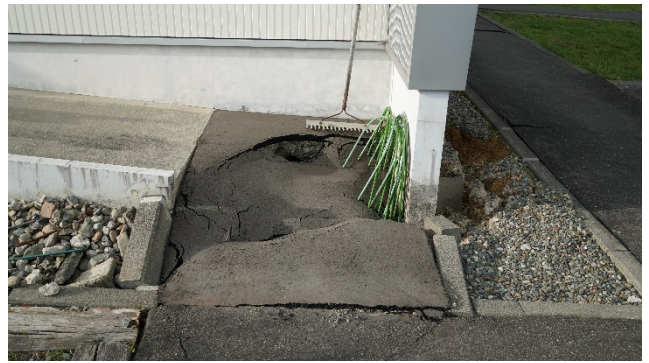
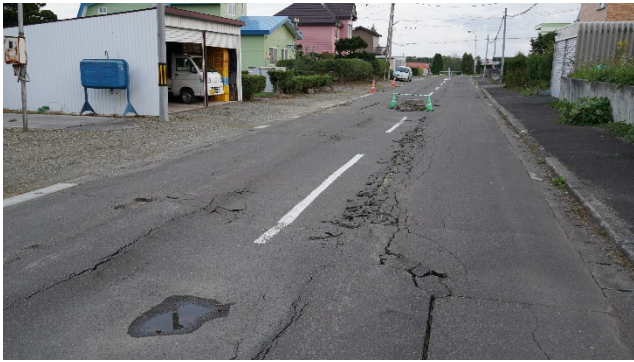
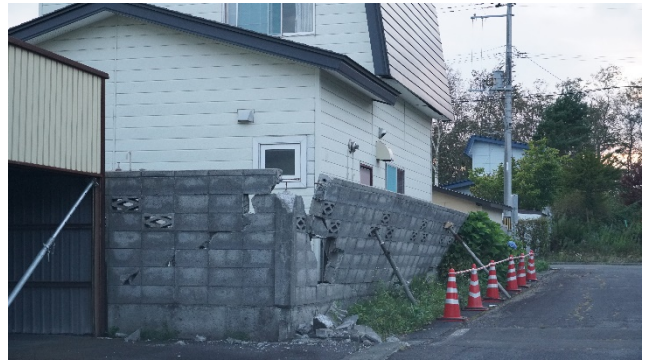
また、強震動による住宅被害の可能性が推定された地域⁵⁾として、表町、本郷の2地区を調査しました。表町地区では目立った住宅被害は確認されず、部分的に道路の亀裂や陥没が生じていました。また、同地区内にある寺院では本堂が大きく傾いており、堂内の様子からも強い揺れに見舞われたことが伺えました。

本郷地区では、表地区と同様に部分的な道路の亀裂や陥没が生じていた他、住民の方から以下のような重要な証言が得られました。

- ・ 本郷地区は元々湿地帯であった場所を埋め立てて住宅地としたこと
- ・ したがって、築30～40年程度の建物が多いこと
- ・ 以下のような理由から、東西方向の揺れ、特に東への振れが大きいと思われたこと
 - 西側の壁に固定した棚からは、戸の開きや物の落下があった
 - それ以外の方角の壁に固定した棚からは、上記のような被害が生じなかったこと

写真3 厚真町 表町・本郷地区における被害状況

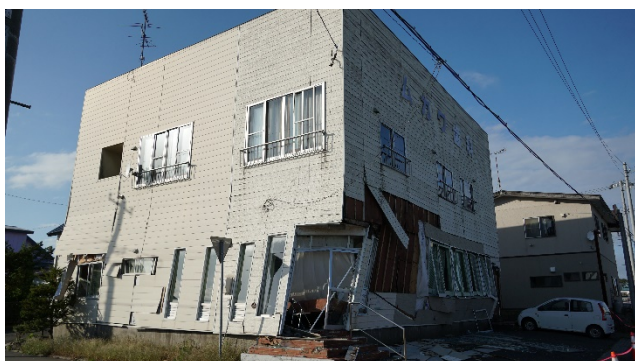
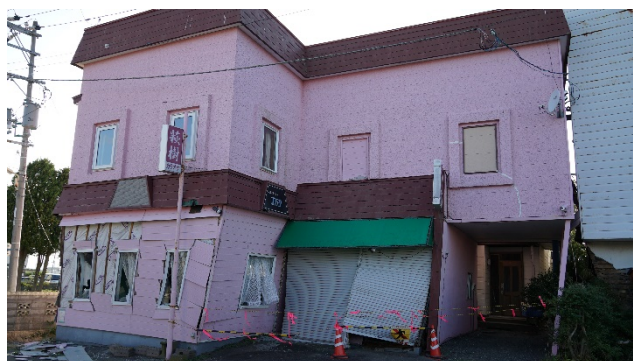
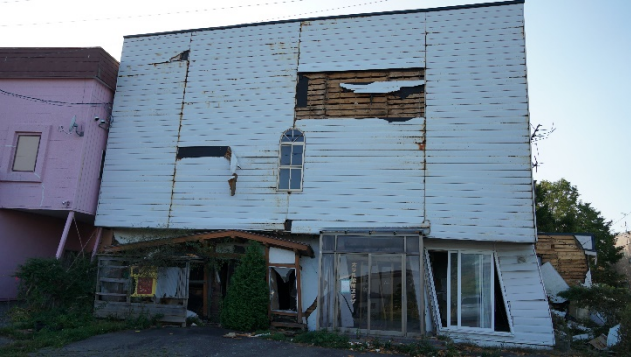
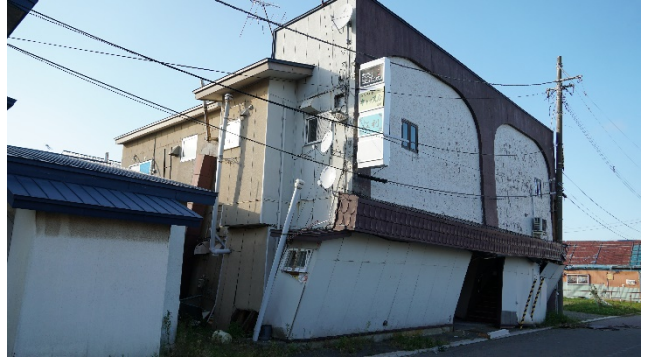
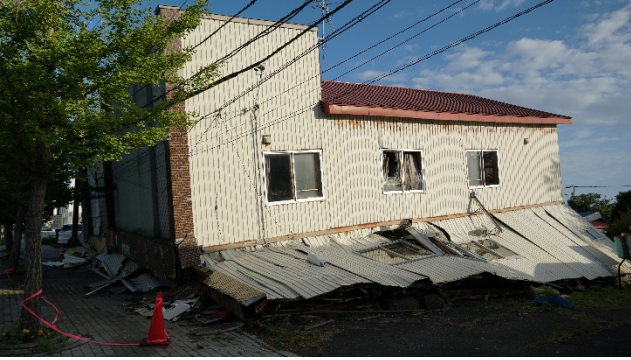
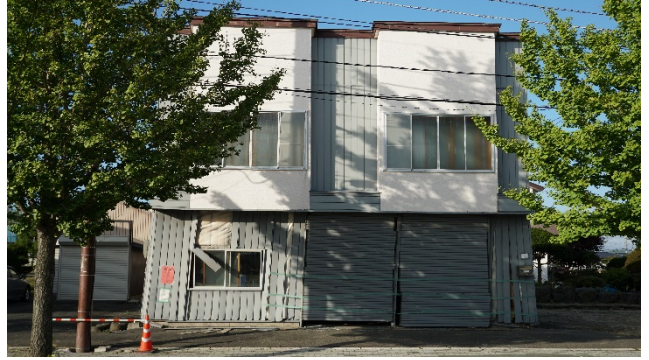
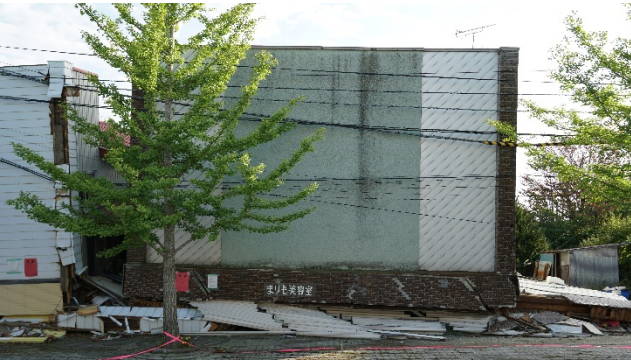
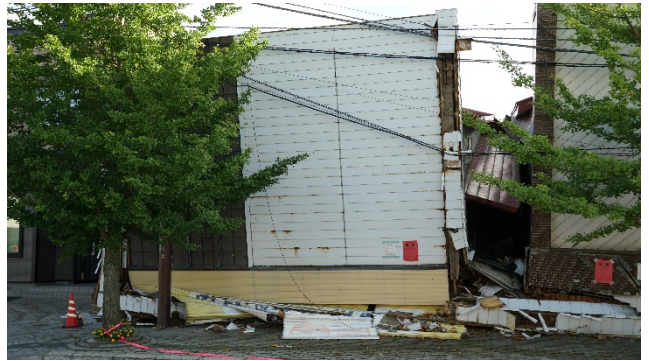
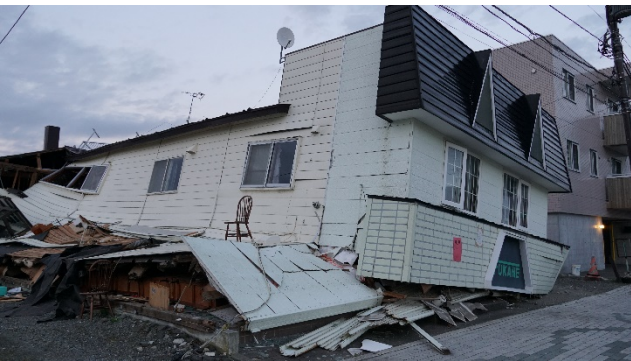
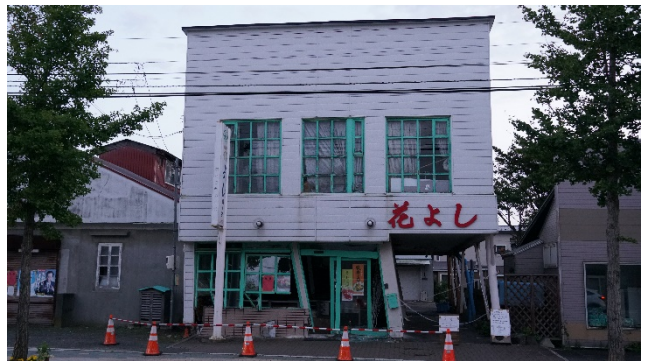
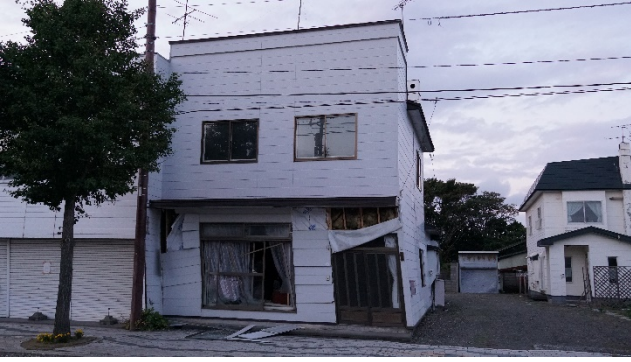
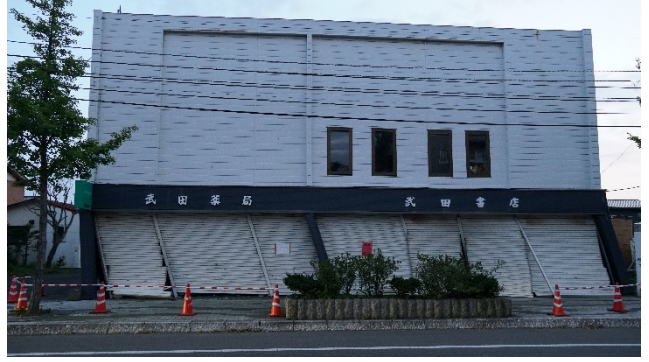
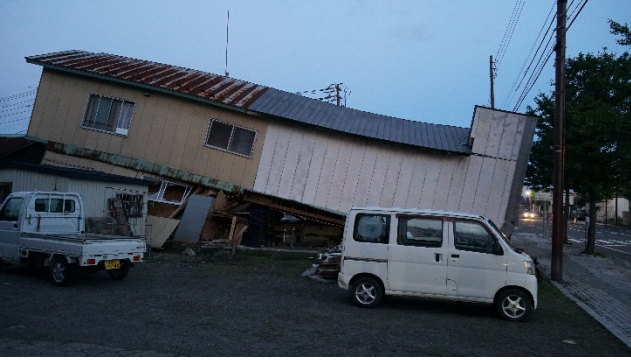
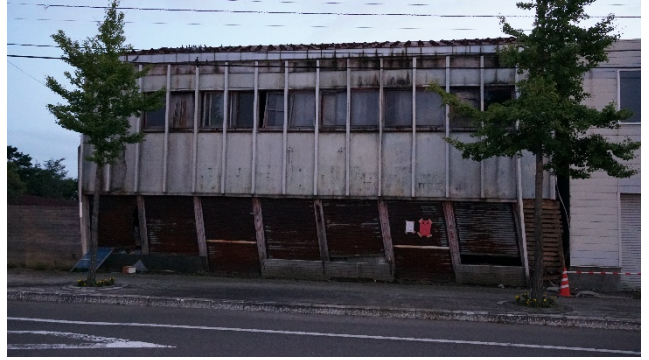
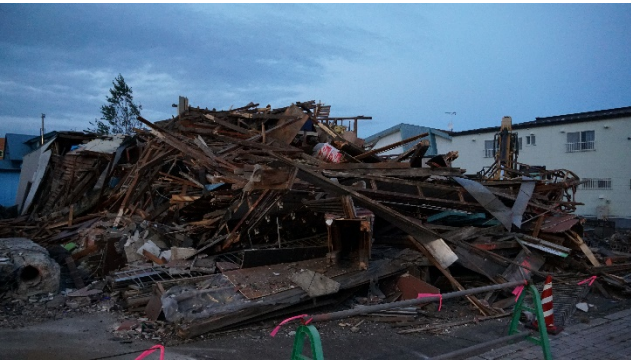
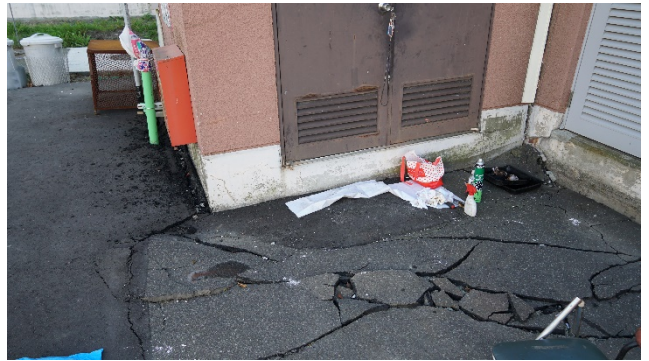
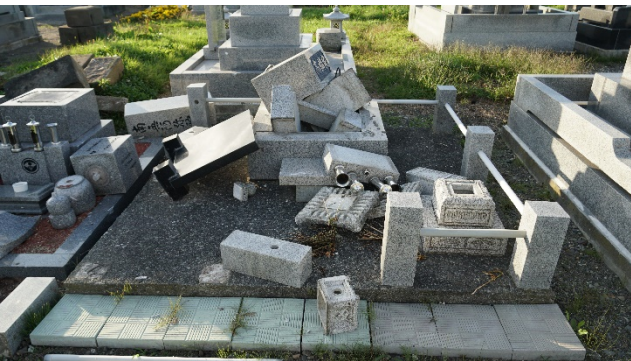
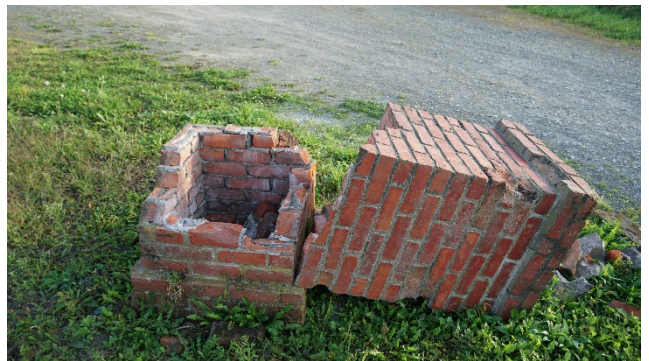
むかわ町役場周辺では、鷓川駅の南を走る道路に沿って多数の建物の倒壊や大きな傾斜が確認されました。これらは全て2階建ての建物で、せん断変形によって1階部分が潰されるような破壊形態をしていました。また、被害を受けた建物のほとんどは、視認できた構造部材から木構造とみられます。

鷓川駅から1km弱ほど南に位置する駒場地区では、全壊構造物に加えて老人ホーム敷地内の一部に亀裂・陥没が見られました。また、鷓川駅周辺の寺院や鷓川駅南東に位置する鷓川霊園では、記念碑や墓石の転倒が生じていました。

写真4 むかわ町役場周辺における被害状況

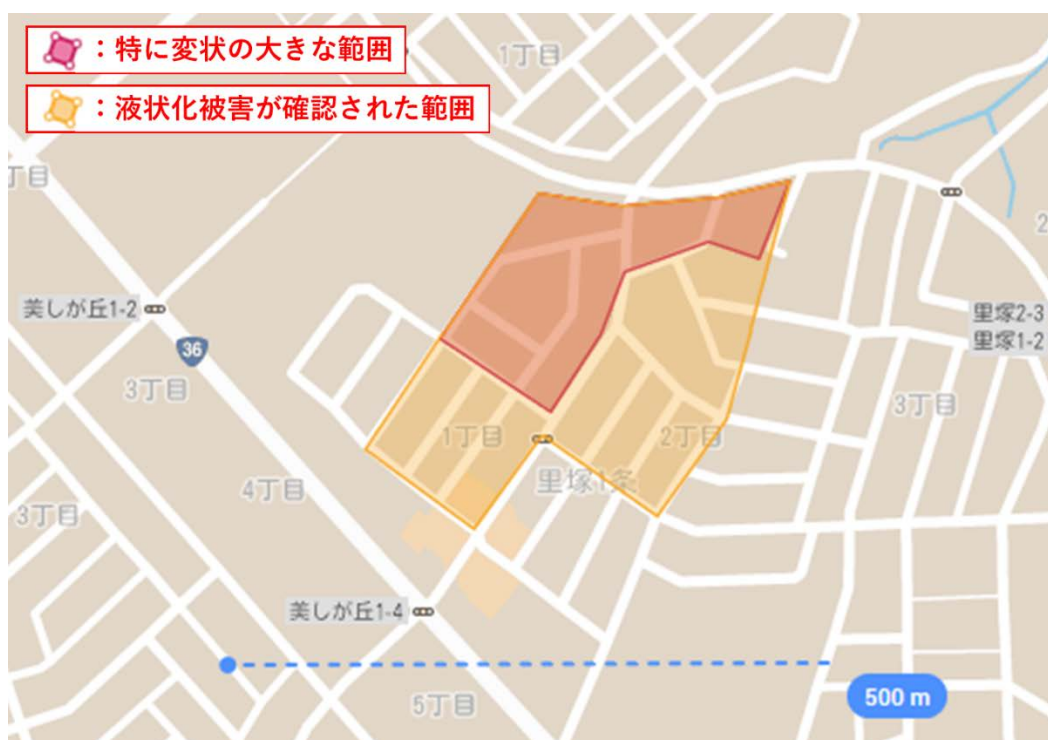
また、札幌市清田区里塚では、局所的に大きな液状化被害が生じていました。図 7 の赤い範囲に示す範囲内は、地域全体の地盤が波打つような非常に大きな変状が生じ、多数の住宅が大きく傾き道路は大きく陥没していました。また、この範囲外でも、敷地の陥没により住宅が傾くなどの被害が広い範囲に点在していました。

図 7 札幌市 清田区里塚における液状化被害範囲

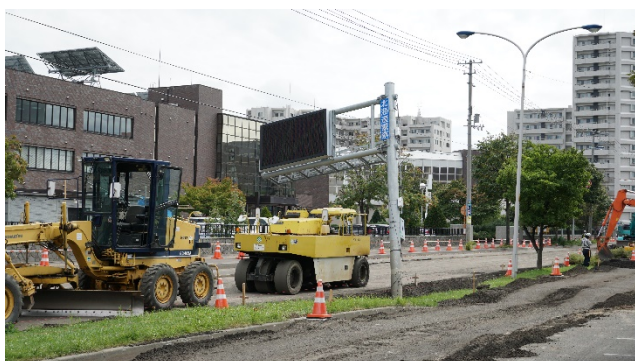
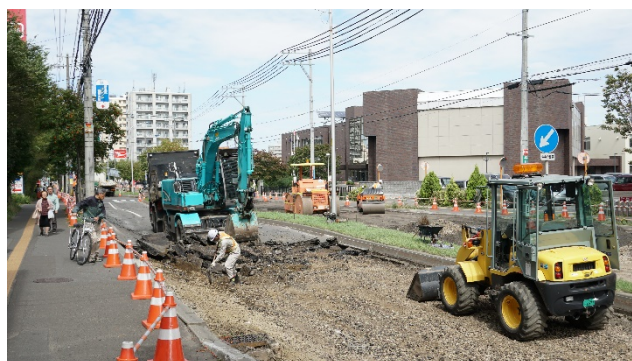
札幌市内では、東区屯田通が長い距離に渡って大きく陥没していました。道路全体の沈み込みや亀裂といった大規模な変状が、調査した範囲では北 23 丁目の交差点（地下鉄東豊線元町駅の直上）から北 46 丁目の交差点まで続いていました。なお、屯田通りに隣接する構造物や、並行する道路・直交する道路には被害が見られず、地盤変状は屯田通りの車道に集中していました。

写真 5 札幌市 東区屯田通における被害状況

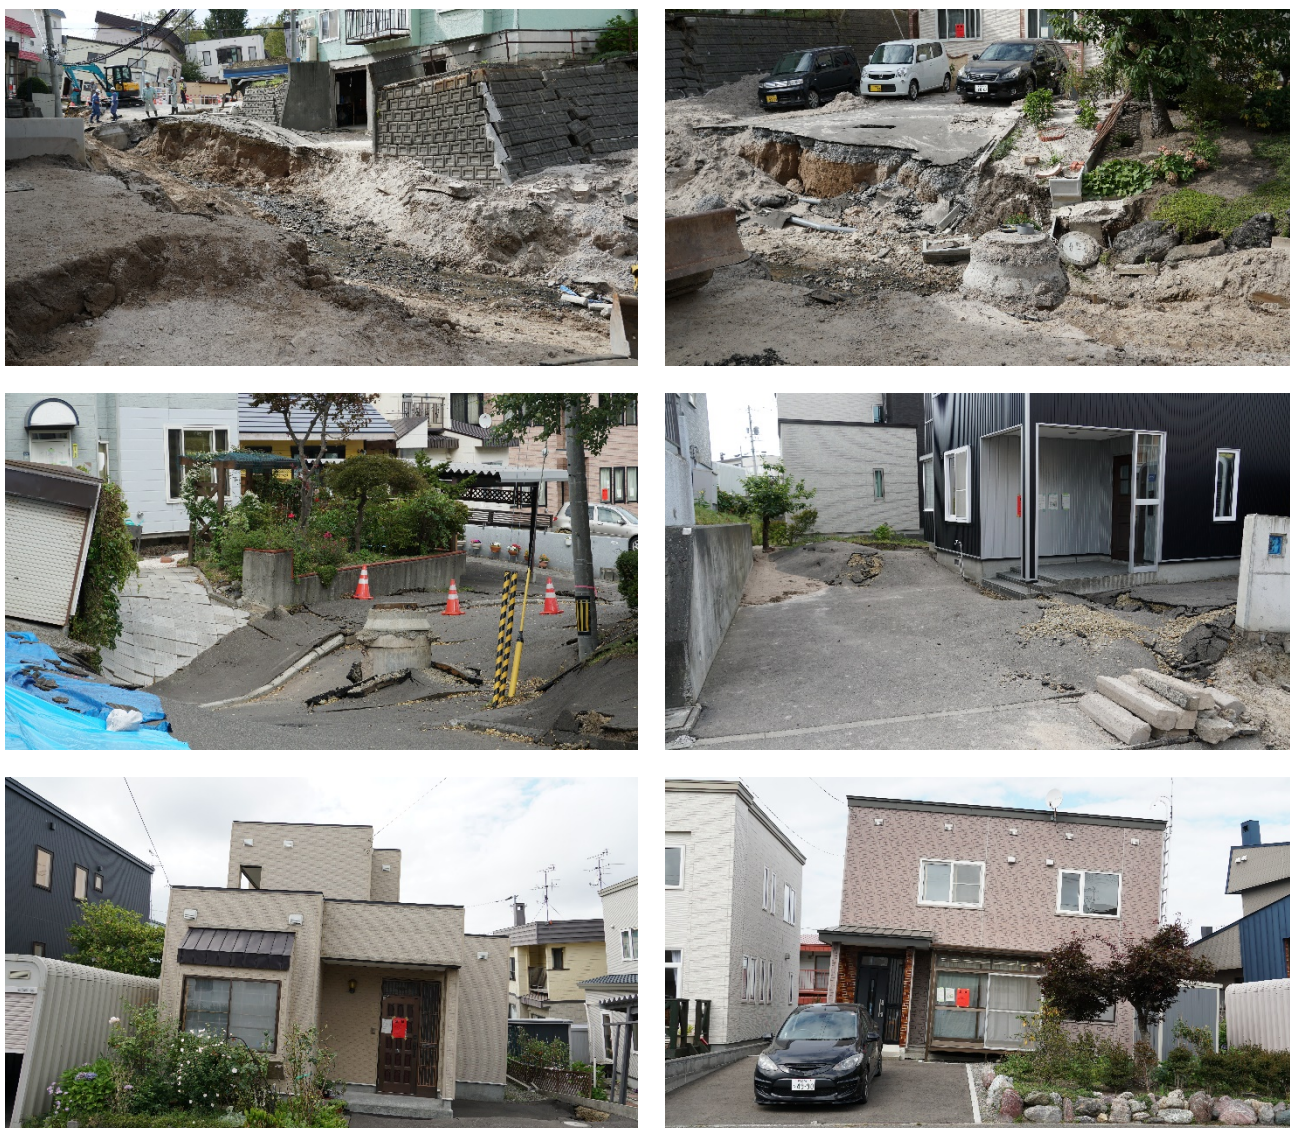
写真6 札幌市 清田区里塚における被害状況
