事例に学ぶ自治体防災

1982年長崎大水害と自動車

「車は避難に向かない」の証明

山梨大学地域防災・マネジメント研究センター長 鈴木 猛康

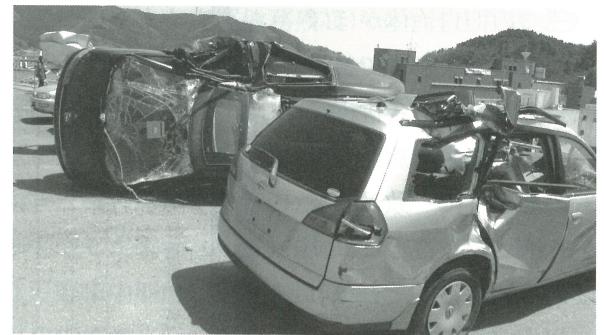
高台の病院まで津波で運ばれた車（宮城県女川町）

写真は、東日本大震災の津波によって、宮城県女川町の女川漁港近くの高台にある病院の駐車場まで打ち上げられた車の残骸です。車は水に浮いて流れに乗って漂流し、護岸や橋梁、流木等に衝突し、そして最後には沈んでしまいます。車での避難は大変危険なのです。この災害を教訓として、自治体の地域防災計画に、車での避難を避けることが記載されるようになりました。
