# 開削式RC共同溝側壁の耐震補強法に関する 実験的検討

本研究は、開削式鉄筋コンクリート共同溝の側壁の破壊形態と耐震補強効果を繰り返し載荷実験に基づいて検討したものである。耐震補強法としては、貫通アンカー、拡底式アンカー、CFRPシート、CFRPシートと拡底式アンカーの組み合わせの4種類を検討した。現況の構造では側壁に曲げ損傷後にせん断破壊が生じるが、これを貫通アンカーで耐震補強すると、曲げ破壊先行型にすることができ、拡底式アンカーではせん断ひび割れ抑制効果はあるが、せん断補強効果は低いこと、CFRPシートでは目的とする耐震補強効果を得るためには、シートを側壁に固定する方法に注意を要すること等が明らかとなった。

## EVALUATION ON SEISMIC RETROFIT MEASURES FOR COMMON UTILITY TUNNELS BASED ON CYCLIC LOADING TESTS

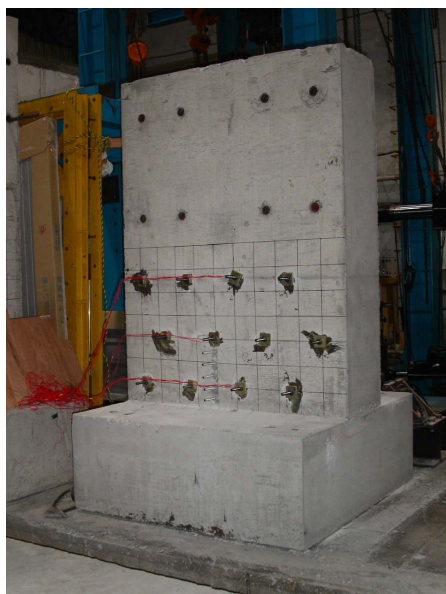
可能性がある。しかし、貫通式アンカーと異なり拵径式アンカーは側壁を貫通していないため、拵径式アンカー先端部の破壊特性が重要となる。拵径式アンカーアンカーバーの径及び配置間隔は図-3 に示した貫通アンカーの場合と同一とした。写真-2 は、拵径式アンカーを設置した後のケース3 供試体である。

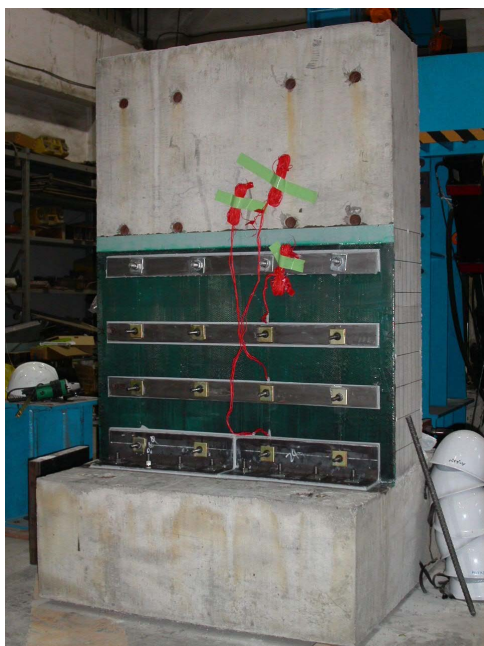
写真-3 CFRP シートで耐震補強した供試体（ケース 4  
内側面から見た場合）

写真-3 は CFRP シートを貼り付けた後のケース 4 供試体である。

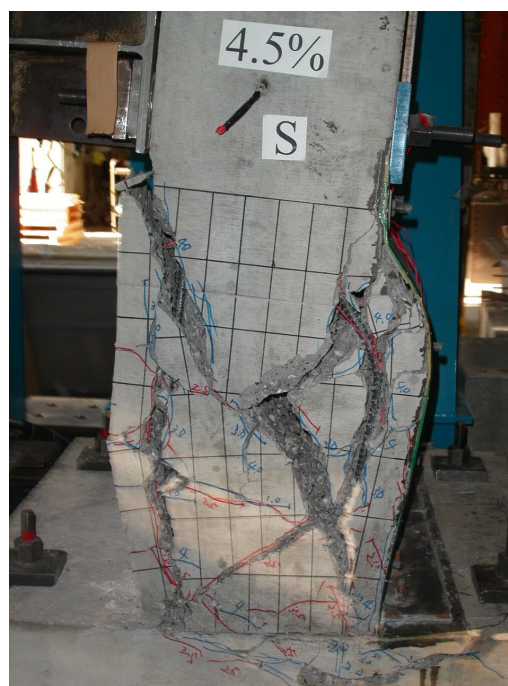
写真-7 CFRPシート4層で耐震補強した場合の  
損傷状況（载荷終了時、S面）

ドリフト 4.5%载荷になるとせん断破壊が顕著となり、3サイクル目では、E 面側及び W 面側の主鉄筋が側壁のせん断変形により横ずれし、基部から約 600mm の高さまでの区間で面外方向にはらみ出す。鉛直荷重を支持できなくなり、側壁全体が紡錘形に大きく変形し、水平耐力は急速に低下したため、ここで载荷を打ち切った。写真-7はS面から見た载荷終了後の損傷である。
