トルコ・コジャエリ地震の震動距離減衰特性

熊谷組技術研究所 正会員 鈴木 猛康
 東京大学生産技術研究所 正会員 小長井 一男

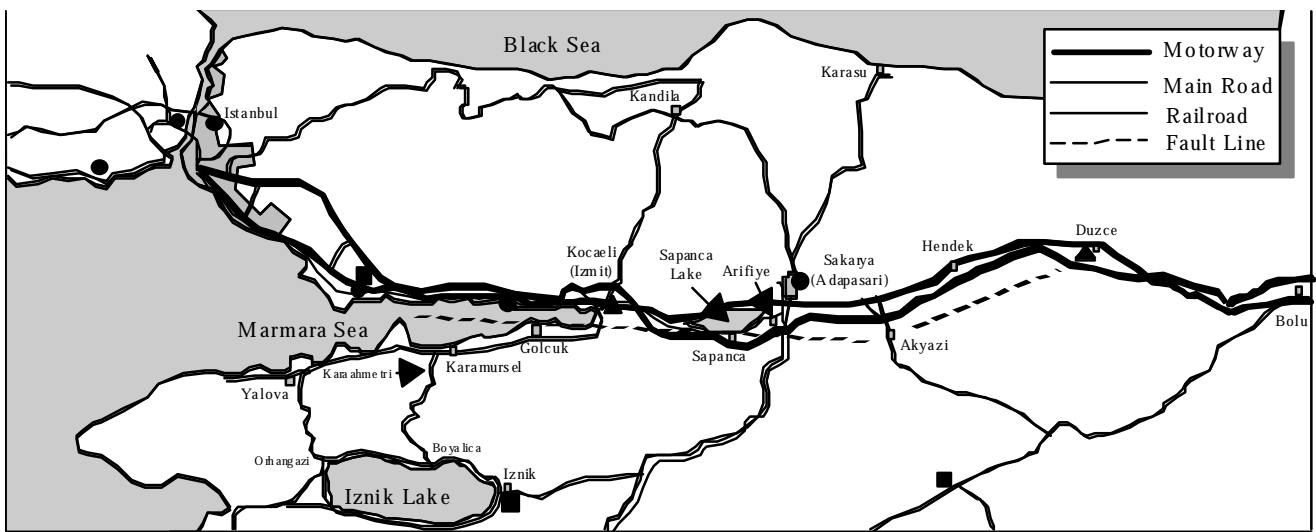
図 - 1 Kocaeli地震の震源域とMarmara地域の地震観測点の分布

図 - 1 にKocaeli地震の震源域を中心としたMarmara地域を、地震動記録の得られた地震観測地点の位置とともに示す。図のように、観測点は断層に沿って配置されており、断層直交方向にはほとんど分布していない。図中 印は、地震動の水平/上下スペクトル比の低振動数領域に明瞭なピークが認められないため、地震動に表層地盤による増幅の影響が比較的少ないと判断された観測地点、 印はスペクトル比より多少は表層地盤による増幅の影響があると判断される観測地点、また 印は表層地盤による増幅の可能性が高い観測点を表している。なお、 印に分類される観測点はIstanbul周辺に多く分布するが、増幅の影響が加速度最大値に与える影響が小さいと判断される断層近くの加速度の大きな2地点のみをデータとして取り扱うこととし、その他の観測点は図には示さない。
