## メキシコ地震震害調査報告

### A Summary Report on Earthquake Damage in Mexico

— The Earthquake of September 19, 1985 —

鈴木 猛 康\* Takeyasu SUZUKI

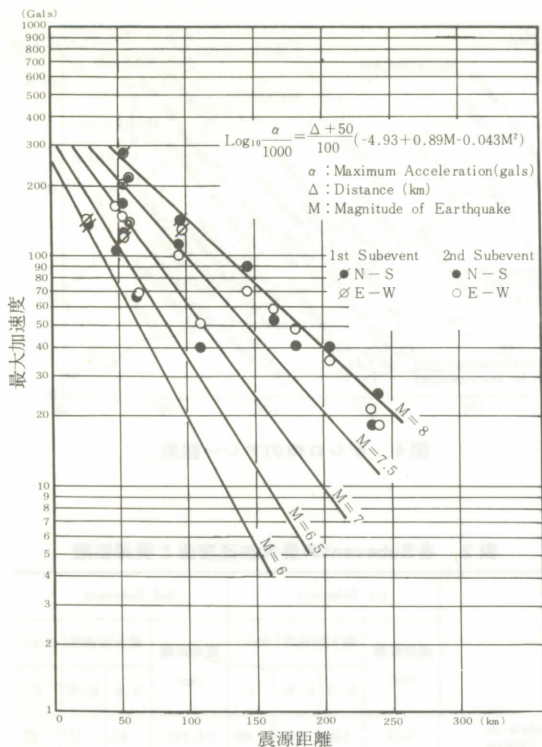
図5 最大加速度と震源距離の関係

区別できるため、それぞれのSubeventに対応する最大加速度値を選び出した。ただし、震源深さは20kmと想定した。これらの関係を片対数紙上にプロットして図5に示した。図中⊙、◎印はZacatulaの値で、沖積地盤上であるので他より大きな加速度値を示している。震源距離が100km以上になると、両者の関係がほぼ直線上にのってくることがわかる。図中の直線は、本邦の東北および北関東地域に対して提案されている<sup>(2)</sup>、岩盤上の最大加速度と余震域中心からの距離の関係を示しており、次式で表される。

これより 2nd Subevent に対応するマグニチュードは、7.8~8.0 と推定される。

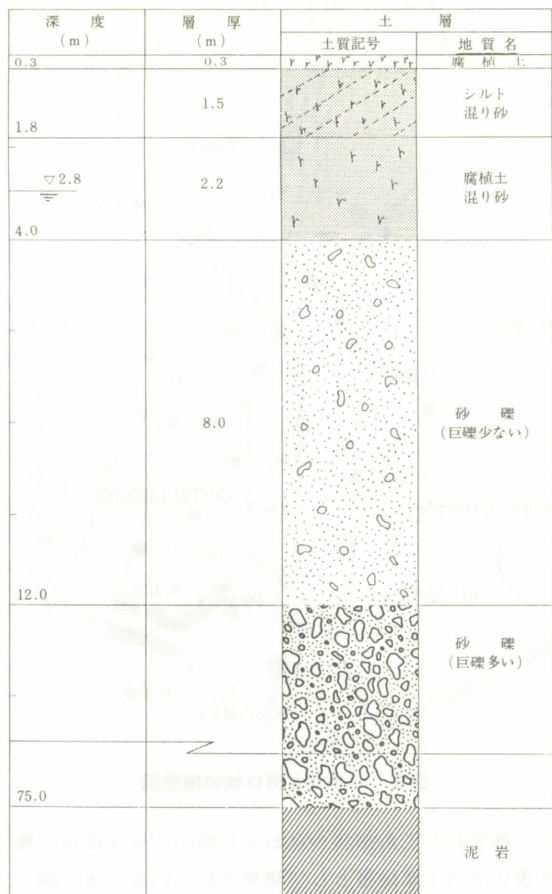
図6 ラサロ・カルデナス工業地帯の代表的土質構成の一例

図6のように地盤は一般に良好であるが、地表付近の約4mに液状化を起し得る細砂や軟弱な腐植土、シルト、粘土が堆積している。その下層には砂礫が深く堆積しており、約GL. -75mで泥岩層に到達する。このように沖積地盤と言えども、日本の洪積砂礫層に近い動特性を持つ地盤と考えられ、同様な地盤上のZacatulaでは、岩盤上の2倍弱しか地震動が増巾しなかったと思われる。

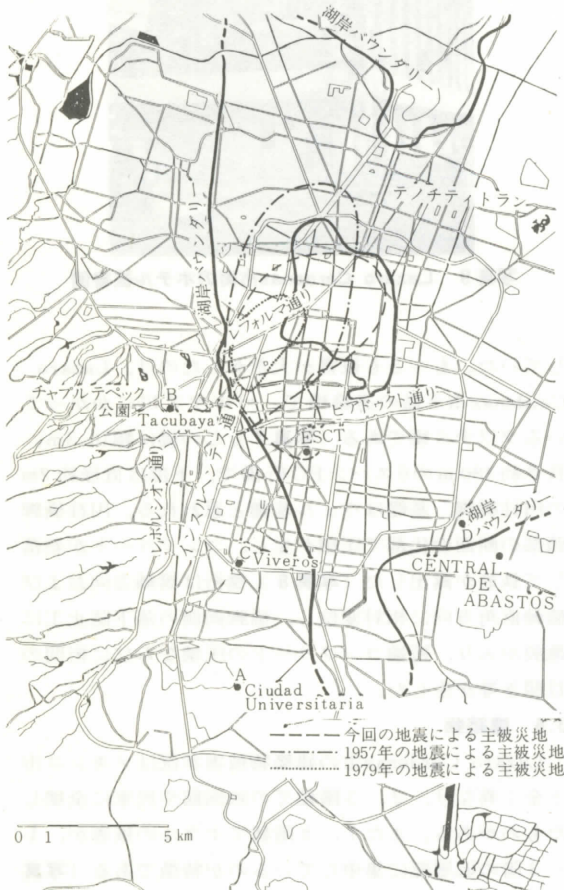
図8 メキシコ市内における地震観測位置と主被災地分布

図8には、今回の地震による主被災地が、1957年、1979年の地震による主被災地分布とともに示してある。西の湖岸バウンダリーからテノチティラン跡にかけての約40km<sup>2</sup>が、著しく被災した。また今回の主被災地分布は、過去2回の地震による分布位置と重なっている。

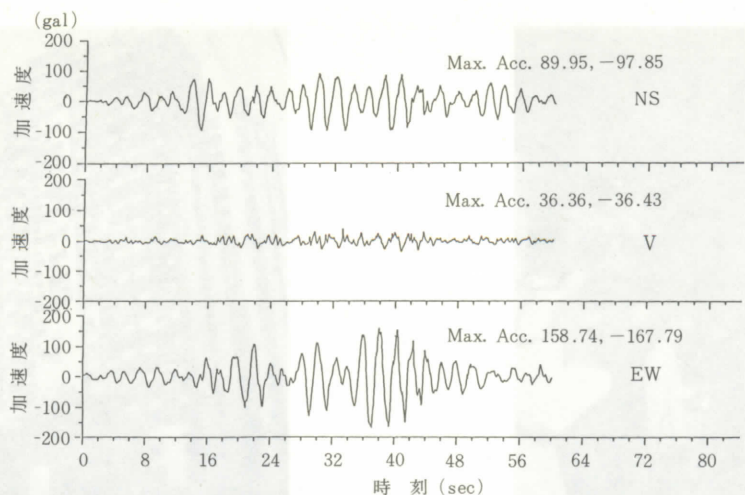
図9 S C T(E地点)における地震記録

最大加速度は168galで、市の中心部にあるE点（SCT、通信運輸省）で観測された。E点における加速度波形を図9に示すが、約2秒の周期を持つ振動成分が卓越した、正弦波に近い規則正しい波形であることがわかる。このEW成分を用いて、速度応答スペクトルを求めたのが図10である。図10には、大地震の代表的な地震波としてしばしば用いられるEl Centro NS成分によるスペクトルをプロットして比較している。SCTのスペクトルは、周期1.0秒まではEl Centroの相当下方に存在するが、周期1.3秒で両者の関係は逆転し、とくに周期1.8~3.0秒で、SCTは異常に大きな速度応答を示す珍しい形状となっている。

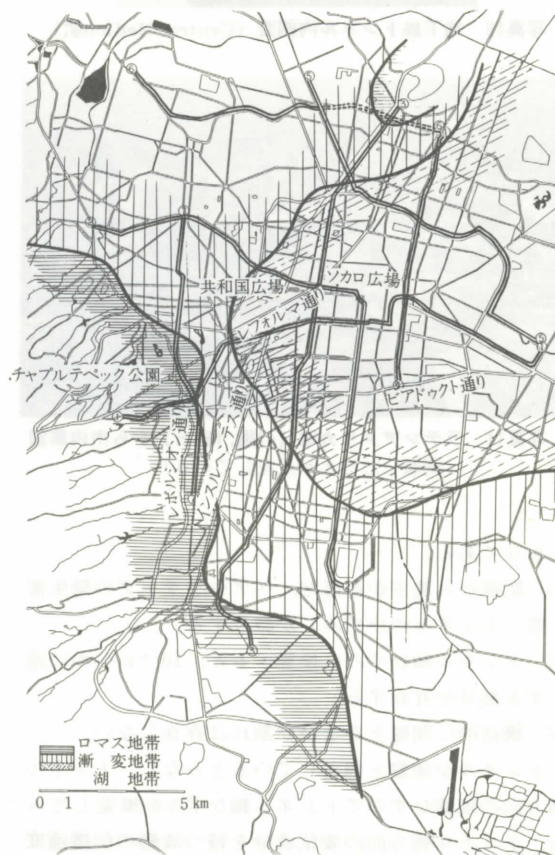
図11 地下鉄路線と地質区分

(湖地帯)、西は丘陵を形成し一部岩盤が露出している(ロマス地帯)。またその中間にはかなり固結したロームの堆積した漸変地帯がある。図11には現在の地下鉄路線が示してあるが(○の中の数字は路線番号)、チャプルテペック公園から共和国広場にかけて、地質が急変しており、この急変部に位置する1号線で、トンネルに被害が発生する可能性が高いと判断された。
