# トルコ・コジャエリ地震による交通施設の被害概要

Damage of Transportation Facilities in the Kocaeli Turkey Earthquake

Kawashima Kazuhiko Suzuki Takeyasu  
川 島 一 彦\* 鈴 木 猛 康\*\*\*  
Hashimoto Takao  
橋 本 隆 雄\*\*

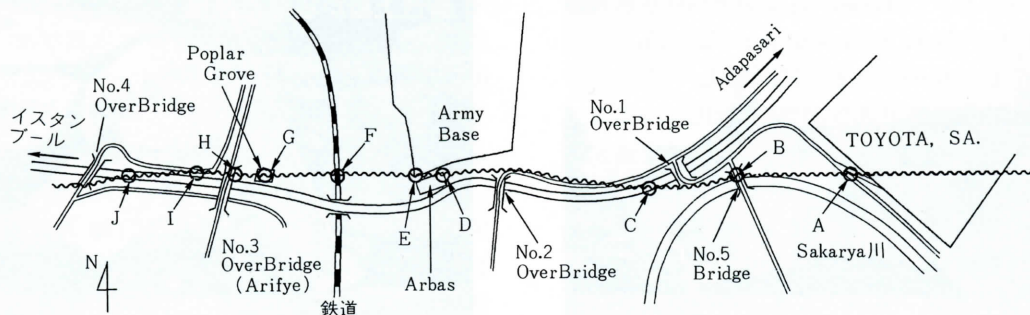
図-2 Arifiye 地点周辺の高速道路のオーバーパス橋梁、河川橋梁と地震断層の関係

図-2に Arifiye 地点周辺の高速道路と高速道路をオーバーパスする道路橋、ならびに河川横断橋梁の配置を、地震断層の位置とともに模式的に示す。図に示すように高速道路は、西から東へと全体的に北へと方向を変えながら東西方向に走るが、蛇行を繰り返し、この間に高速道路をオーバーパスする4つの道路橋 (No.1～No.4) を通過する。地震断層の走行はほぼ東西方向であるので、断層を東西の点線で記すと、断層は No.1 橋梁と No.2 橋梁の間で高速道路を斜めに横切り、No.2 橋梁の北側橋台付近を通過して、再び No.4 橋梁の手前で高速道路を斜めに横切っていることがわかる。さらに断層は河川 (Sakarya 川) の左岸をかすめ、トヨタ自動車合弁工場 (TOYOTA SA.) の敷地内へと連続している。以下に、これら5橋梁を対象として実施した調査結果をまとめる。

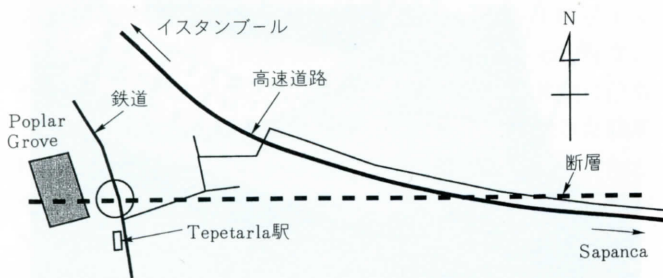
図-4 Tepetarla 駅周辺の鉄道、高速道路の配置と地震断層

Tepetarla は Sapanca 湖の西に位置する小さな村である。Tepetarla 村ならびにその東に位置する高速道路の位置関係を、模式的に図-4に示す。Kocaeli と Sapanca のほぼ中間に Tepetarla 駅があり、駅から北へ約150m 程度
