平成 30 年北海道胆振東部地震の被害調査について

山梨大学 スマート社会基盤創造研究ユニット

宮本 崇

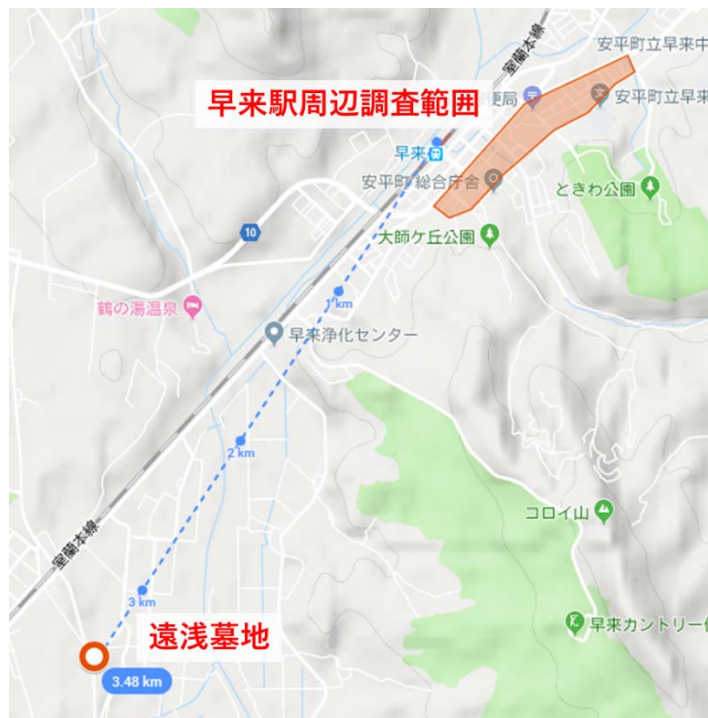
図4 安平町 早来駅周辺における調査範囲

安平町早来駅の周辺では、組積造の建物が崩壊するなどの被害が複数確認された他、基礎が破壊するなどの理由から応急危険度判定により「危険」とされた建物が複数存在していました。また、道路のあちこちに陥没や亀裂などの被害が確認されました。

早来駅から南西約3.5kmに位置する遠浅墓地では、目算で6~7割ほどの墓石が転倒しており、多くは、フーチングから上が台座ごと壊れる大きな損傷形態をしていました。

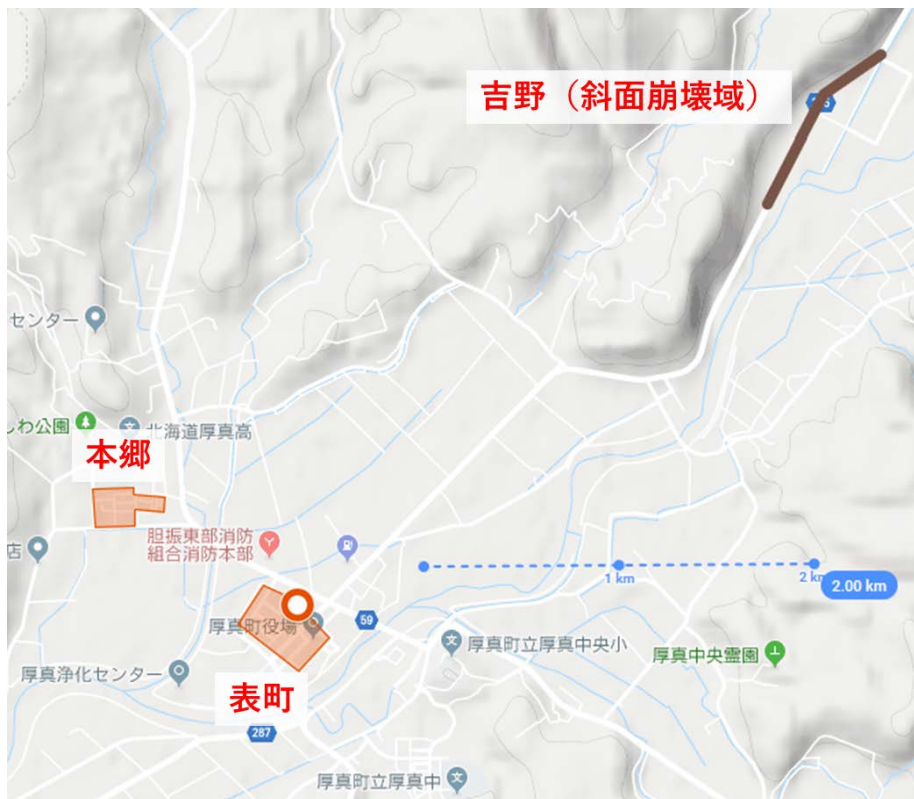
図5 厚真町役場周辺における調査範囲

また、強震動による住宅被害の可能性が推定された地域⁵⁾として、表町、本郷の2地区を調査しました。表町地区では目立った住宅被害は確認されず、部分的に道路の亀裂や陥没が生じていました。また、同地区内にある寺院では本堂が大きく傾いており、堂内の様子からも強い揺れに見舞われたことが伺えました。

本郷地区では、表地区と同様に部分的な道路の亀裂や陥没が生じていた他、住民の方から以下のような重要な証言が得られました。

- ・ 本郷地区は元々湿地帯であった場所を埋め立てて住宅地としたこと
- ・ したがって、築30～40年程度の建物が多いこと
- ・ 以下のような理由から、東西方向の揺れ、特に東への振れが大きいと思われたこと
 - 西側の壁に固定した棚からは、戸の開きや物の落下があった
 - それ以外の方角の壁に固定した棚からは、上記のような被害が生じなかったこと

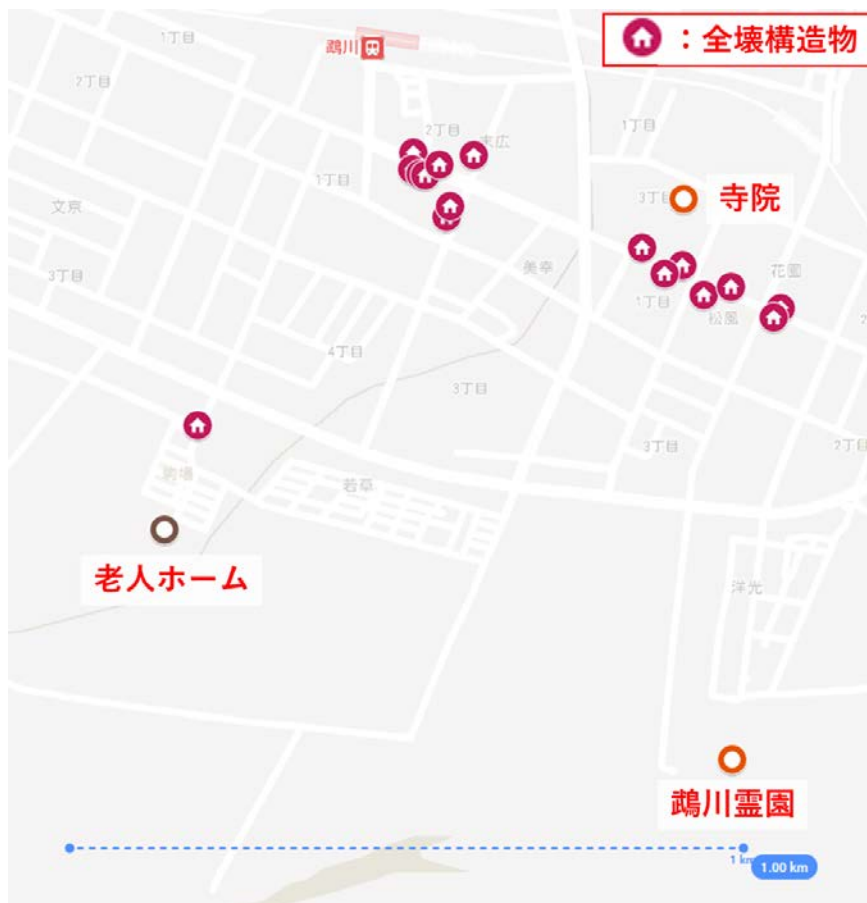
図6 むかわ町役場周辺における調査範囲

むかわ町役場周辺では、鷓川駅の南を走る道路に沿って多数の建物の倒壊や大きな傾斜が確認されました。これらは全て2階建ての建物で、せん断変形によって1階部分が潰されるような破壊形態をしていました。また、被害を受けた建物のほとんどは、視認できた構造部材から木構造とみられます。

鷓川駅から1km弱ほど南に位置する駒場地区では、全壊構造物に加えて老人ホーム敷地内の一部に亀裂・陥没が見られました。また、鷓川駅周辺の寺院や鷓川駅南東に位置する鷓川霊園では、記念碑や墓石の転倒が生じていました。
