事例に学ぶ自治体防災

複合災害となつた福井地震

地震のち豪雨、最悪の組み合わせ

山梨大学地域防災・マネジメント研究センター長 鈴木 猛康

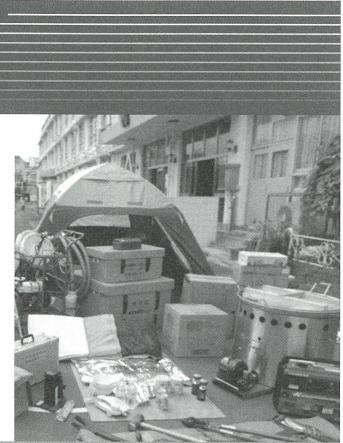
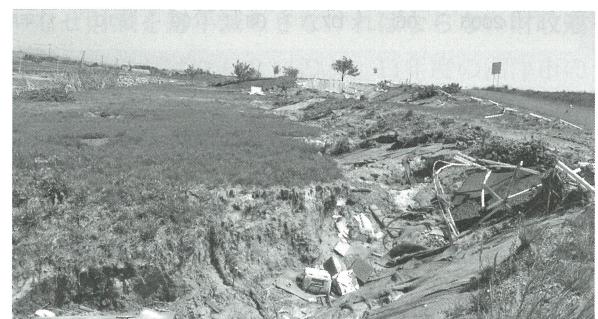
堤防の基礎地盤は、過去の河川氾濫によって洪水が運んだ砂、礫等の堆積物で構成されています。かつては河床だったという例も少なくありません。基礎地盤では、地震によって土粒子間のかみ合わせが弱くなつて液状化が発生することがあります。また、液状化に至らなくとも堤防を支える能力が低下すると、基礎地盤は堤防の外側へと移動するため堤防は沈下し、法面がはらみ出し、亀裂が入り、場合によっては崩壊するのです。写真は、東日本大震災によって発生した阿武隈川河口近くの右岸堤防の縦亀裂です。津波が通過した後で、少

河川堤防の被害例（阿武隈川右岸）

し亀裂は砂で埋まっていますが、亀裂の幅は2m以上もありました。堤防は地震によって損傷するものなのです。
