事例に学ぶ自治体防災

1891年濃尾地震と1947年北丹後地震

全壊率100%、内陸活断層型の破壊力

山梨大学地域防災・マネジメント研究センター長 鈴木 猛康

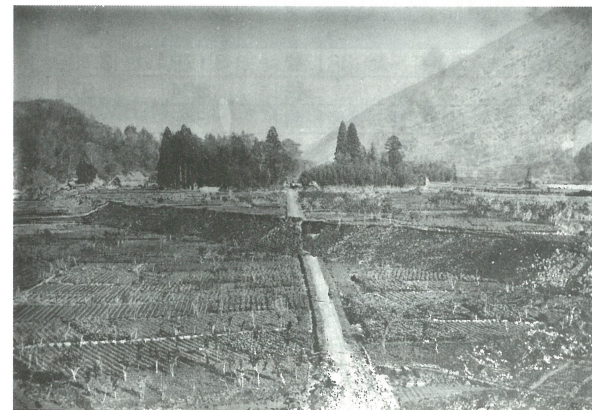
写真1 根尾谷断層 (提供: 国立科学博物館)

1891年(明治24年)10月28日に発生した濃尾地震は、わが国で発生した観測史上最大の内陸活断層型地震です。地震のマグニチュードは8.0でした。死者数は岐阜県、愛知県を中心に7273人、全壊・焼失建物は14万棟を超えました。写真1はこの地震で地表面に現れた3本の断層のうち、もっともずれの大きな根尾谷断層です。断層のずれは水平方向で最大8m、鉛直方向に最大6mでした。写真中段にある斜面は断層が地表面に現れた部分で、奥の地面が手前の地面に対して隆起しています。元の道路はまっすぐでしたが、断層によって左方向にずれています。
